MACHBARKEITSSTUDIE BÜRGERBAD HÜCKESWAGEN

Objekt: Bürgerbad Hückeswagen
Zum Sportzentrum 9
42499 Hückeswagen

Verfasser: **duzia**
bauphysik + architektur

Stand: 27.03.2023

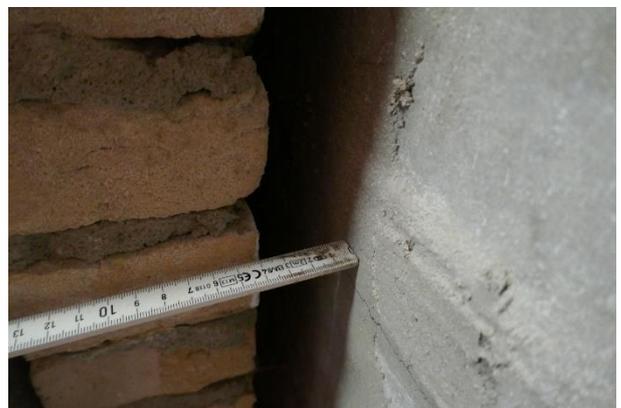
Abbildung 12: Sichtmauerwerk Vorsatzschale mit ca. 40 mm Luftschicht ohne Dämmung

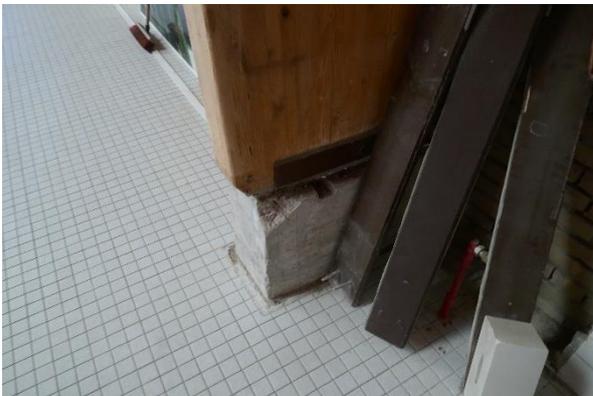
Durch das Betoningenieurbüro Henksmeier wurde 2022 ein Gutachten und ein Instandsetzungskonzept erstellt. Die tragende Stahlbetonkonstruktion weist demnach erhebliche Schädigungen auf.

Nachdem das Bürgerbad anfänglich mit normalen chlorierten Badewasserwasser betrieben wurden, wechselte man ab 2001 auf den Betrieb mit Solewasser, die einen NaCl-Gehalt von ca. 0,4 M.-% besaß. Hieraus resultierte eine chloridinduzierte Bewehrungskorrosion, die, nach Angabe des IB Henksmeier, eine umfangreiche Instandsetzung erfordert.

Abbildung 18: Betonschäden an einem Betonsockel im Beckenumgang

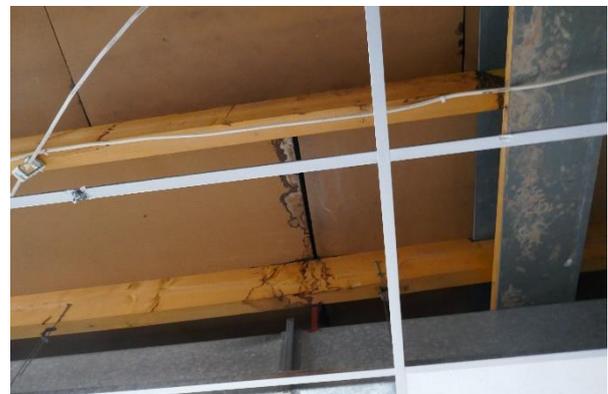
Abbildung 22: Holzkonstruktion des Flachdachs mit Feuchtflecken

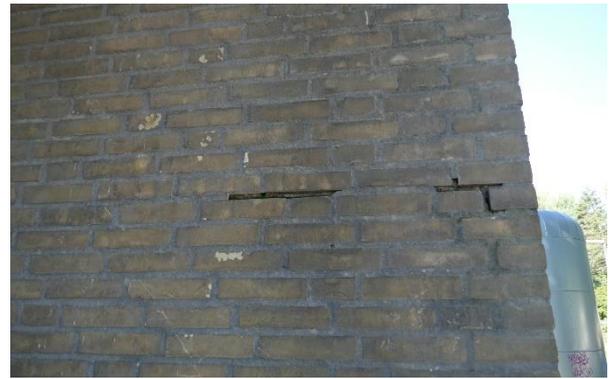
Abbildung 26: Sichtmauerwerk mit mangelhaften Fugen

- Sanierungskonzept zur Verbesserung des Wärmeschutzes vorsehen
- Abbruch äußere Klinkerschale bzw. Verkleidung
- Aufbringen eines Ausgleichputzes und Dämmung
- Wände verkleiden z.B. mit Klinkerriemchen oder hinterlüfteten Fassadentafeln
- Erneuern aller Fensterbänke und Anschlüsse an Fensterrahmen
- Umbau der Attiken im Sanierungsfall

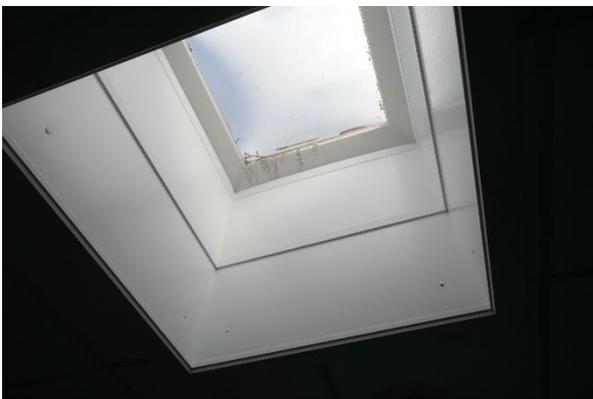
Abbildung 44: Oberlicht mit Schäden am Aufsatzrand

- Verbesserung des Wärmeschutzes durch Austausch der Oberlichter
- Abstimmung mit Brandschutzkonzept und ggf. Einbau von Rauch-Wärme-Abzügen
- Überprüfen des Tragwerks beim Einbau neuer Lichtbänder/ Oberlichter
- Herstellen wind- und diffusionsdichter Bauteilanschlüsse
- Kontrolle der Feuchteinträge am Aufsatzrand der Oberlichter

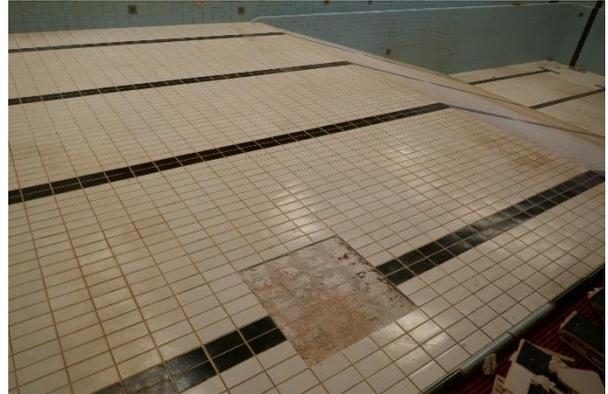
Zum Zeitpunkt der Begehung waren Schäden am Fliesenbelag des Bodens zu erkennen.

Abbildung 55: Fliesenschaden am Beckenboden

- Beseitigen aller Fliesenschäden
- Bauliche Absicherung bzw. Trennung des Kleinkinderbereichs nach KOK zu anderen Becken mit größerer Wassertiefe , Pkt. 25.10.10
- Freihalten der Beckenumgänge von Einbauten, hier besonders Rutschentragkonstruktion und Umsetzen der Mindestbreiten der Beckenumgänge nach Tab. 15, KOK-Richtlinie
- Geländer des Sprungturms müssen Vorgaben nach KOK-Richtlinien für den Bäderbau bzw. DIN EN 13451-10 entsprechen
- Die Vorgaben an den Auslauf der Großrutsche müssen die Vorgaben der DIN EN 1069-1 erfüllen. Schutzmaßnahmen, wie Absperrungen, am Rutschenauslauf im Becken vorsehen.
- Alternativ: separates Rutschenlandebecken einbauen
- Raumakustische Maßnahmen vorsehen, um den rutschenbedingten Lärmpegel zu senken
- Bauliche Trennung der Becken voneinander, um separate Kurse anbieten zu können und nicht andere Nutzer zu beeinträchtigen
- Thermische Zonierung planen

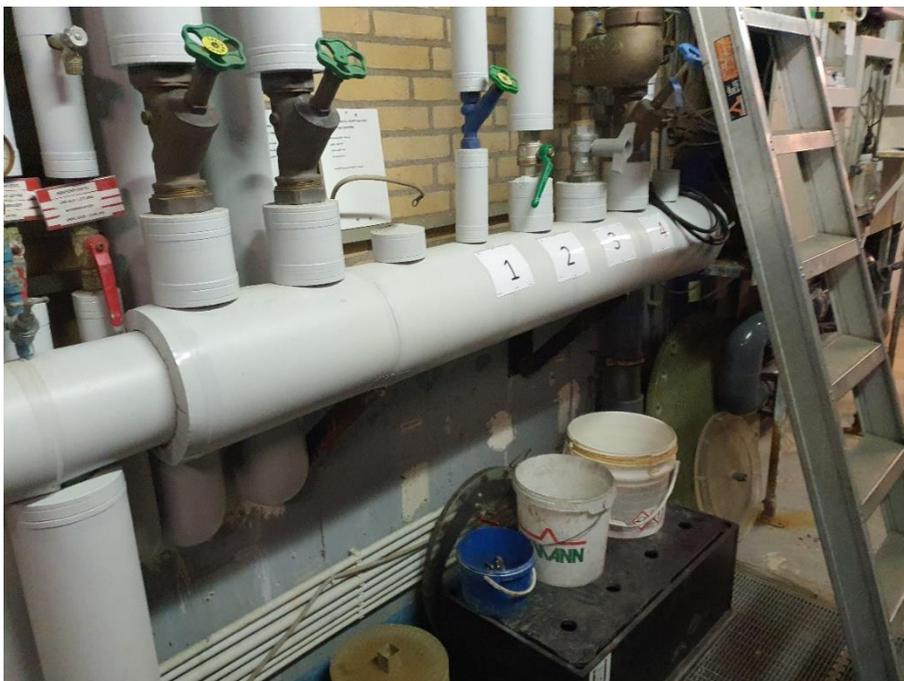
Der Trinkwasserverteiler entspricht nicht den aktuellen Anforderungen und Gesetzen, wie der Trinkwasserverordnung. Stagnationsbereiche sind zu beseitigen. Die weiterführenden Trinkwasserinstallationen bestehen aus Kupferrohr und stammen zu Teilen aus der Errichtungszeit des Gebäudes. Die Leitungen wurden entsprechend den damaligen Richtlinien in Stichinstallation ausgeführt und nicht durchgeschliffen.

Abbildung 68 Unzulässig ausgeführter Trinkwasserverteiler

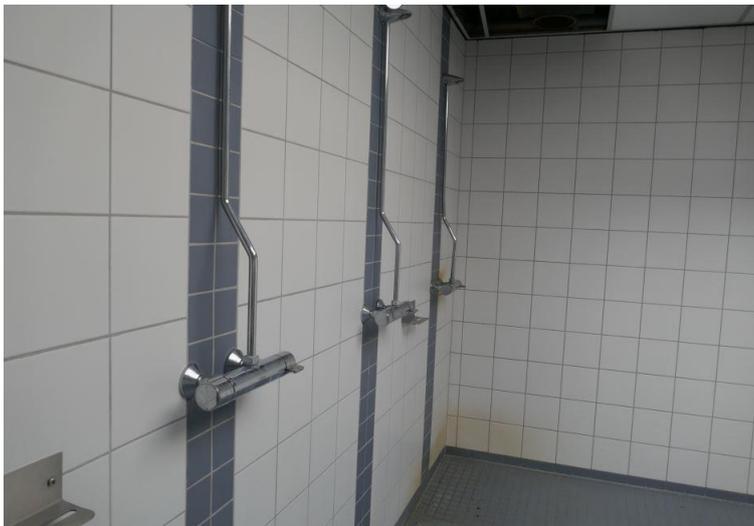
Die Reinigungsduschen in dem Umkleidebereich des Hallenbades werden über zwei
Frischwasserstationen mit Warmwasser versorgt. Die Anforderungen der DWGW-Richt-
line W551 werden damit zwar grundsätzlich erfüllt, die Parallelschaltung der beiden FWS
lässt jedoch Zweifel an der gleichmäßigen Durchströmung aufkommen. Hier besteht ein
Gefahrenpotential. Die Duscharmaturen selbst sind nachträglich mischfähig mit Thermos-
tat aber ohne Selbstschlussventil ausgeführt worden. Ebenso ist keine automatische Spü-
lung der Duschen möglich. Hier sollten moderne Duschpaneele mit Laufzeitbegrenzung
und automatischer Spülung vorgesehen werden. Diese können auch in ein Wasserma-
nagement integriert werden.

**Abbildung 69 Duscharmaturen ohne Selbstschlusseinrichtung und automatischer Spü-
lung.**

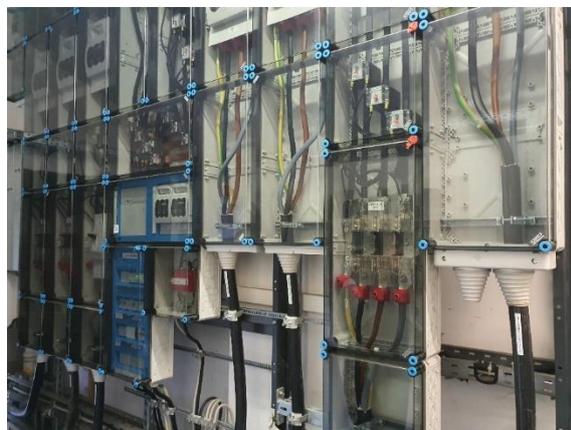
Die NSHV befindet sich in einem Nebengebäude und entspricht den aktuellen Anforde-
rungen der Regelwerke. Der Aufstellungsraum für die Sicherheitsbeleuchtung mit inte-
grierte Batterieanlage entspricht nicht den Anforderungen der Elt.-Bau-Verordnung. Hier
ist Nachbesserung erforderlich.

Abbildung 76 NSHV im Nebengebäude

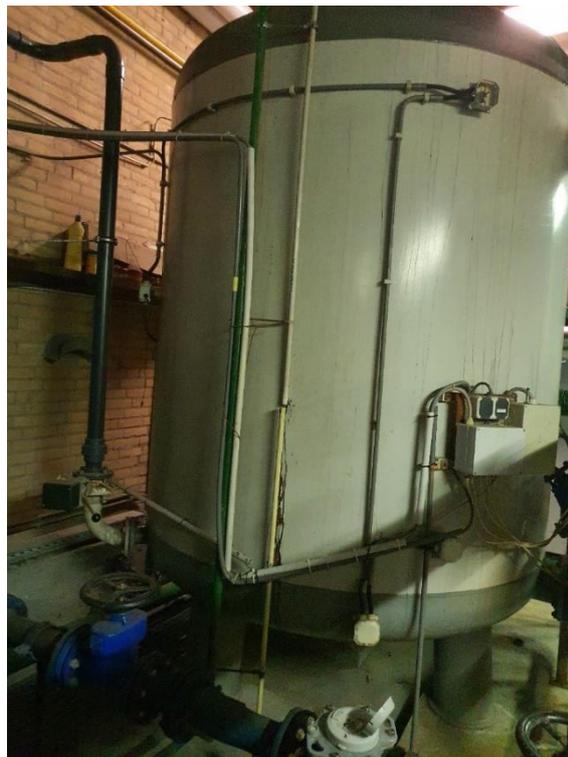
Abbildung 77 Abgängiger Stahlfilter für das Mehrzweckbecken

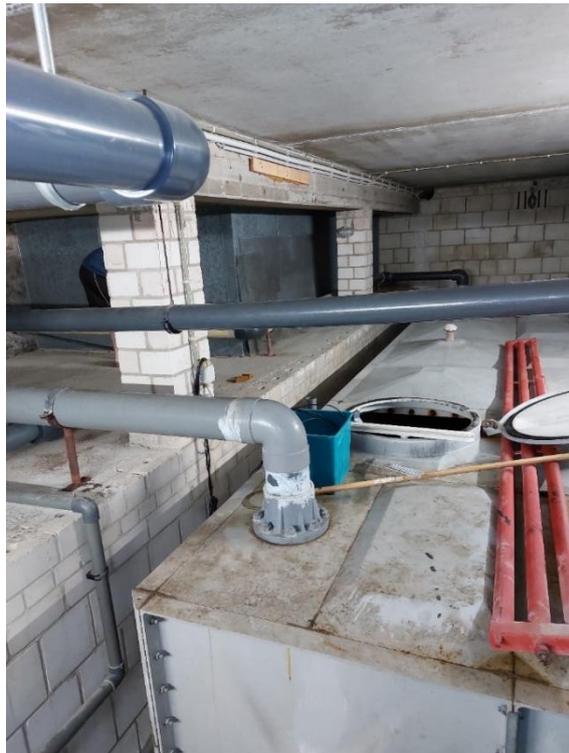
Hier könnte es in absehbarer Zeit zu Problemen mit der Berufsgenossenschaft kommen. Bei einer weitergehenden Planung ist mit dem GUV zu klären, ob die Nutzung so weiter akzeptiert wird. Die Forderung nach einer Umgestaltung des Zugangs mit einer begehbaren Treppe oder einem Aufzug ist zu erwarten.

Abbildung 78 Rohwasserspeicher aus Stahl für das Mehrzweckbecken
