# MACHBARKEITSSTUDIE BÜRGERBAD HÜCKESWAGEN

**Objekt:** Bürgerbad Hückeswagen  
Zum Sportzentrum 9  
42499 Hückeswagen

**Stand:** 27.03.2023

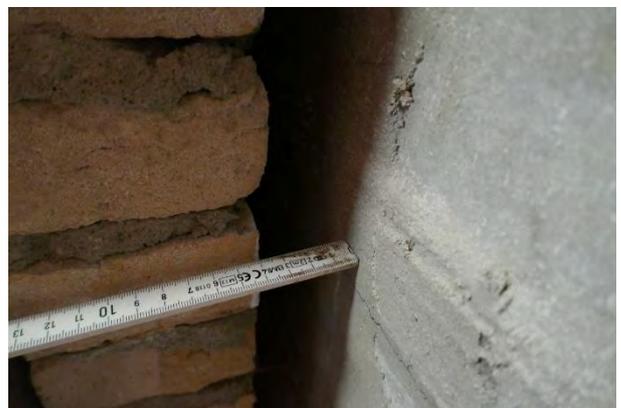
**Abbildung 12: Sichtmauerwerk Vorsatzschale mit ca. 40 mm Luftschicht ohne Dämmung**

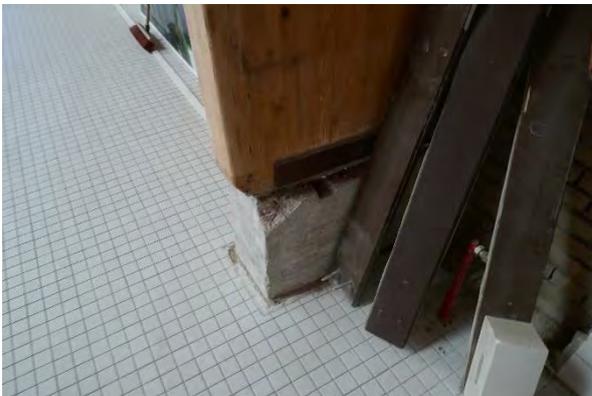
Durch das Betoningenieurbüro Henksmeier wurde 2022 ein Gutachten und ein Instandsetzungskonzept erstellt. Die tragende Stahlbetonkonstruktion weist demnach erhebliche Schädigungen auf.

Nachdem das Bürgerbad anfänglich mit normalen chlorierten Badewasserwasser betrieben wurden, wechselte man ab 2001 auf den Betrieb mit Solewasser, die einen NaCl-Gehalt von ca. 0,4 M.-% besaß. Hieraus resultierte eine chloridinduzierte Bewehrungskorrosion, die, nach Angabe des IB Henksmeier, eine umfangreiche Instandsetzung erfordert.

**Abbildung 18: Betonschäden an einem Betonsockel im Beckenumgang**

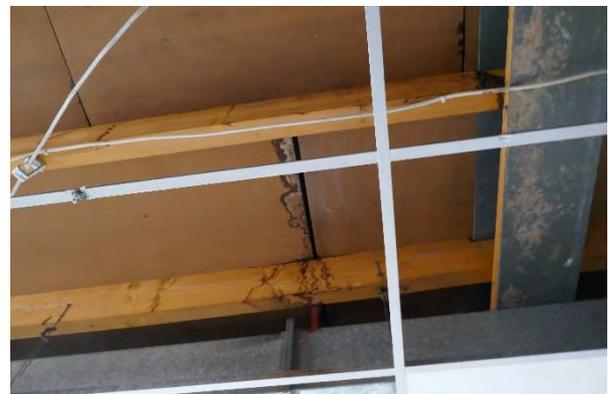
Abbildung 22: Holzkonstruktion des Flachdachs mit Feuchtflecken

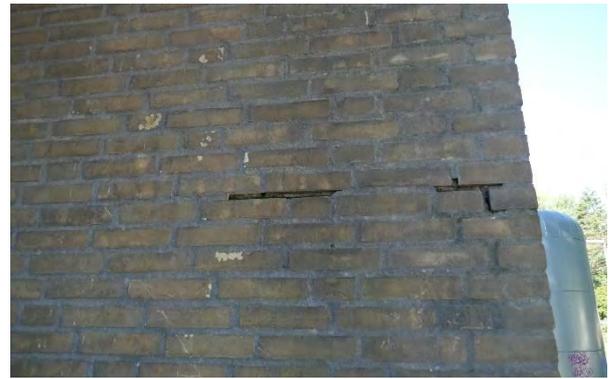
Abbildung 26: Sichtmauerwerk mit mangelhaften Fugen

- Sanierungskonzept zur Verbesserung des Wärmeschutzes vorsehen
- Abbruch äußere Klinkerschale bzw. Verkleidung
- Aufbringen eines Ausgleichputzes und Dämmung
- Wände verkleiden z.B. mit Klinkerriemchen oder hinterlüfteten Fassadentafeln
- Erneuern aller Fensterbänke und Anschlüsse an Fensterrahmen
- Umbau der Attiken im Sanierungsfall

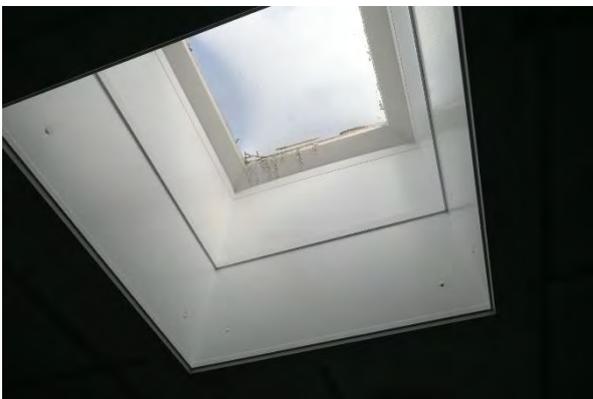
Abbildung 44: Oberlicht mit Schäden am Aufsatzrand

- Verbesserung des Wärmeschutzes durch Austausch der Oberlichter
- Abstimmung mit Brandschutzkonzept und ggf. Einbau von Rauch-Wärme-Abzügen
- Überprüfen des Tragwerks beim Einbau neuer Lichtbänder/ Oberlichter
- Herstellen wind- und diffusionsdichter Bauteilanschlüsse
- Kontrolle der Feuchteinträge am Aufsatzrand der Oberlichter

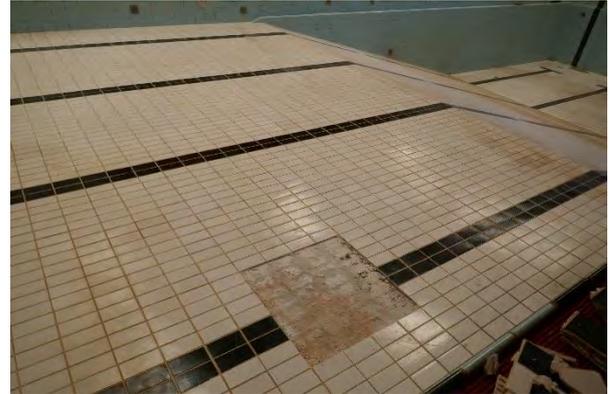
Zum Zeitpunkt der Begehung waren Schäden am Fliesenbelag des Bodens zu erkennen.

**Abbildung 55: Fliesenschaden am Beckenboden**

- Beseitigen aller Fliesenschäden
- Bauliche Absicherung bzw. Trennung des Kleinkinderbereichs nach KOK zu anderen Becken mit größerer Wassertiefe , Pkt. 25.10.10
- Freihalten der Beckenumgänge von Einbauten, hier besonders Rutschentragkonstruktion und Umsetzen der Mindestbreiten der Beckenumgänge nach Tab. 15, KOK-Richtlinie
- Geländer des Sprungturms müssen Vorgaben nach KOK-Richtlinien für den Bäderbau bzw. DIN EN 13451-10 entsprechen
- Die Vorgaben an den Auslauf der Großrutsche müssen die Vorgaben der DIN EN 1069-1 erfüllen. Schutzmaßnahmen, wie Absperrungen, am Rutschenauslauf im Becken vorsehen.
- Alternativ: separates Rutschenlandebecken einbauen
- Raumakustische Maßnahmen vorsehen, um den rutschenbedingten Lärmpegel zu senken
- Bauliche Trennung der Becken voneinander, um separate Kurse anbieten zu können und nicht andere Nutzer zu beeinträchtigen
- Thermische Zonierung planen

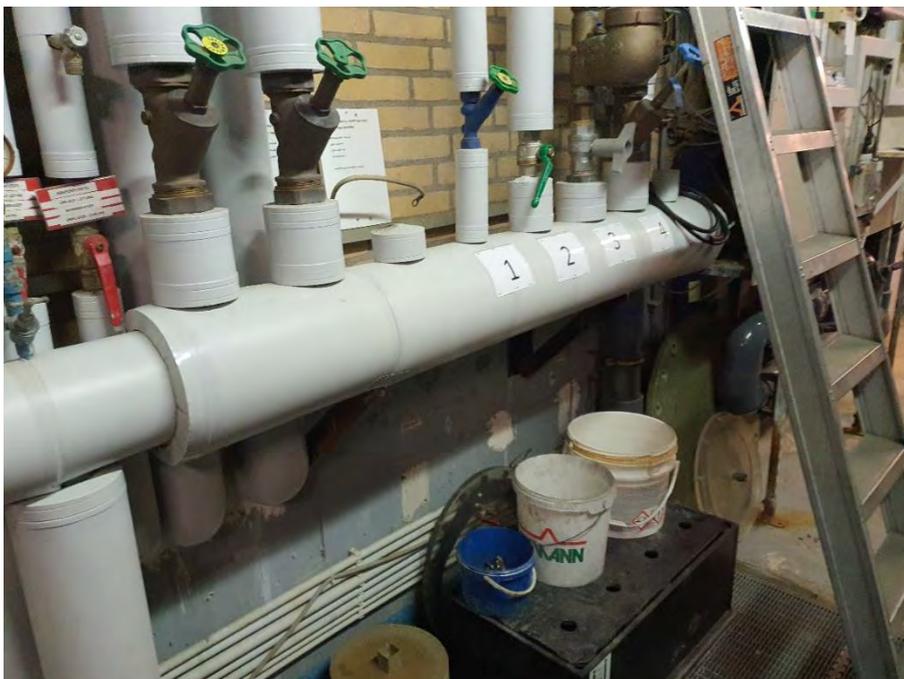
Der Trinkwasserverteiler entspricht nicht den aktuellen Anforderungen und Gesetzen, wie der Trinkwasserverordnung. Stagnationsbereiche sind zu beseitigen. Die weiterführenden Trinkwasserinstallationen bestehen aus Kupferrohr und stammen zu Teilen aus der Errichtungszeit des Gebäudes. Die Leitungen wurden entsprechend den damaligen Richtlinien in Stichinstallation ausgeführt und nicht durchgeschliffen.

Abbildung 68 Unzulässig ausgeführter Trinkwasserverteiler

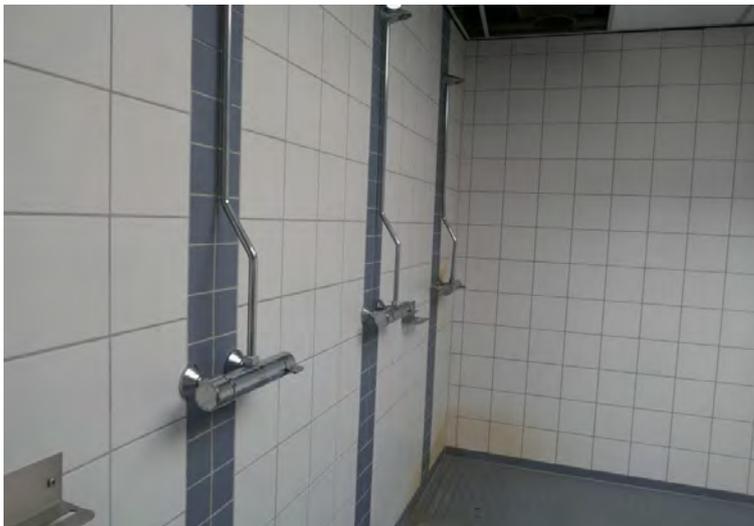
Die Reinigungsduschen in dem Umkleidebereich des Hallenbades werden über zwei  
Frischwasserstationen mit Warmwasser versorgt. Die Anforderungen der DWGW-Richt-  
line W551 werden damit zwar grundsätzlich erfüllt, die Parallelschaltung der beiden FWS  
lässt jedoch Zweifel an der gleichmäßigen Durchströmung aufkommen. Hier besteht ein  
Gefahrenpotential. Die Duscharmaturen selbst sind nachträglich mischfähig mit Thermos-  
tat aber ohne Selbstschlussventil ausgeführt worden. Ebenso ist keine automatische Spü-  
lung der Duschen möglich. Hier sollten moderne Duschpaneele mit Laufzeitbegrenzung  
und automatischer Spülung vorgesehen werden. Diese können auch in ein Wasserma-  
nagement integriert werden.

**Abbildung 69 Duscharmaturen ohne Selbstschlusseinrichtung und automatischer Spü-  
lung.**

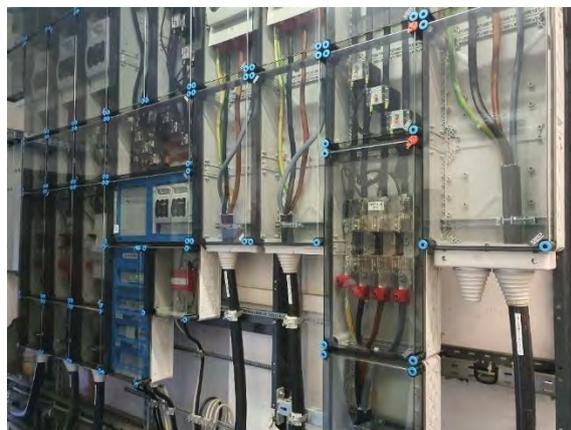
Die NSHV befindet sich in einem Nebengebäude und entspricht den aktuellen Anforde-  
rungen der Regelwerke. Der Aufstellungsraum für die Sicherheitsbeleuchtung mit inte-  
grierte Batterieanlage entspricht nicht den Anforderungen der Elt.-Bau-Verordnung. Hier  
ist Nachbesserung erforderlich.

**Abbildung 76** NSHV im Nebengebäude

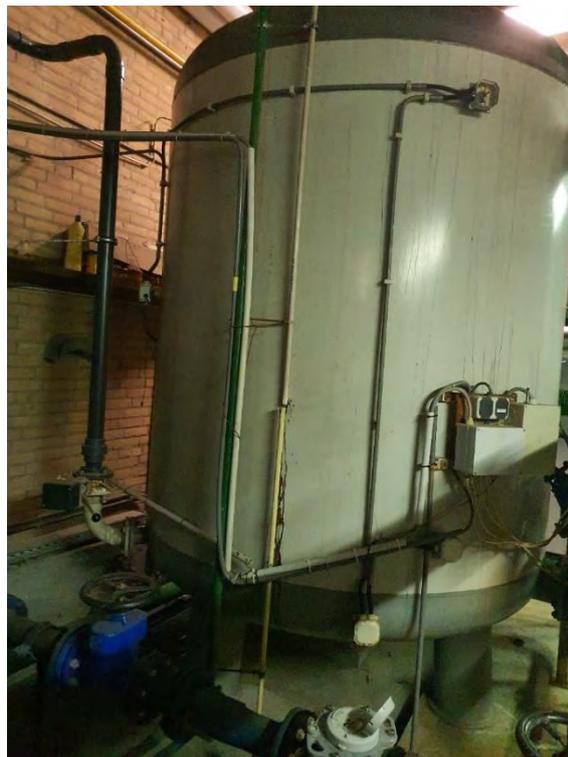
**Abbildung 77 Abgängiger Stahlfilter für das Mehrzweckbecken**

Ein Weiterbetrieb mit den vorh. Filter ist daher grundsätzlich möglich. Eine dauerhafte Lösung wäre der Entfall des Landebereichs der Rutsche im Lehrschwimmbecken oder die Entfernung des Kinderplanschbeckens. Falls das nicht in Frage kommt, ist die Beaufschlagung des Kinderplanschbeckens auf den neu auszulegenden Filter des Schwimmerbeckens möglich. Dann wird allerdings eine zusätzlichen Nacherwärmung des Kinderplanschbeckens notwendig.

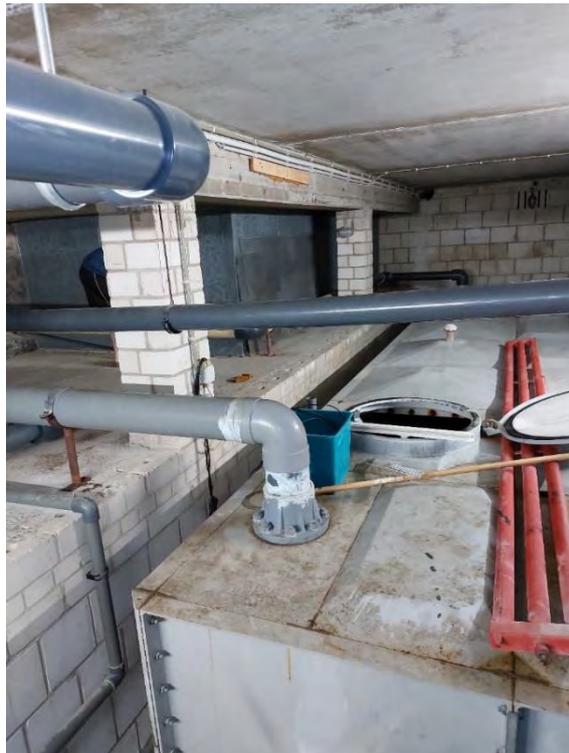
Hier könnte es in absehbarer Zeit zu Problemen mit der Berufsgenossenschaft kommen. Bei einer weitergehenden Planung ist mit dem GUV zu klären, ob die Nutzung so weiter akzeptiert wird. Die Forderung nach einer Umgestaltung des Zugangs mit einer begehbaren Treppe oder einem Aufzug ist zu erwarten.

**Abbildung 78 Rohwasserspeicher aus Stahl für das Mehrzweckbecken**
