| TOP Ö 5 Brückenprüfungen 2022 sowie Vorstellung der weiteren Vorgehensweise in Bezug auf das "Sanierungskonzept Brückenbauwerke" | |
| Anlage 2_Sanieungskonzept-Brückenbauwerke FB III/4687/2023 | 15 |

## **Einladung**

Ich lade Sie zu einer **Sitzung des Ausschusses für Bauen und Verkehr** am Donnerstag, dem 11.05.2023, um 17:00 Uhr ein.

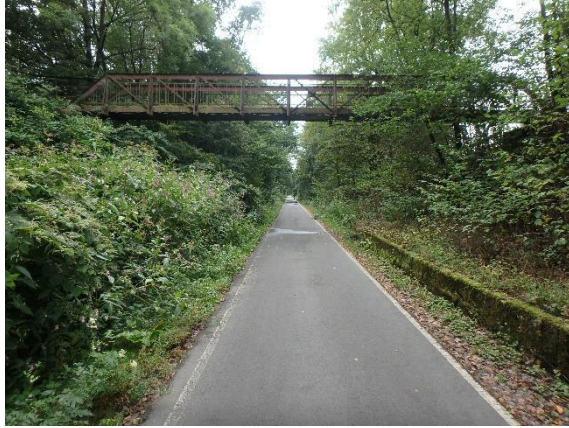
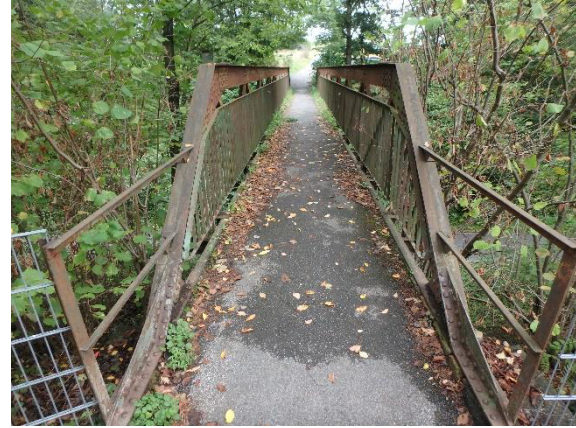
Das Bestandsbauwerk stellt eine 1-feldrige Fachwerk-/Trogbrücke aus Stahl dar.

Besonders die Schäden am Überbau, wie Abplatzungen mit freiliegender Bewehrung und mehrfach auftretender Spaltkorrosion führen zu dieser Bewertung. Des Weiteren tragen die

bewachsenen und angerosteten Lager dazu bei. Die Verkehrssicherheit ist durch das verrostete Füllstabgeländer und die Absackungen im Gehwegbelag beeinträchtigt.

Bereits im Prüfbericht wurden kurzfristige Maßnahmen empfohlen. Dabei wurde eine grundlegende Sanierung als nicht sinnvoll erachtet. Als Lösungsmöglichkeit zur Schadensbeseitigung wurde im Prüfbericht der Abbruch des Bauwerkes und ein Ersatz durch Rampen vorgeschlagen.

Unseren Erachtens nach sollte, ein Abbruch, sofern das Brückenbauwerk eine wichtige Wegeverbindung darstellt, möglichst nur im Rahmen einer Neuplanung des Brückenbauwerks oder im Rahmen eines Ersatzes durch ein Rampenbauwerk in Betracht gezogen werden.

Für einen Neubau bietet sich wie bereits im Bestand eine Fachwerkkonstruktion an. Dabei könnte eine Aluminiumkonstruktion in Betracht gezogen werden, da diese aufgrund der Materialeigenschaften eine hohe Dauerhaftigkeit mit sich bringt. Auch kann der Aluminiumüberbau in einem Teil vorgefertigt angeliefert und eingehoben werden, nachdem der Abbruch des Bestandsbauwerks erfolgte. Dadurch kann die Bauzeit gegenüber anderen Konstruktionen stark verkürzt werden und die Wegeverbindung früher wieder freigegeben werden.

Aufgrund der massiven Schäden an der Bausubstanz ist die Schadensbehebung unter Erhaltung der Substanz nicht wirtschaftlich. Im Zuge einer Sanierung müsste der Korrosionsschutz komplett erneuert werden. Dafür wäre es erforderlich das Bauwerk auszuheben und komplett Einzuhausen. Spaltkorrosion zwischen Stahlbauteilen der genieteten Konstruktion ist technisch nur schwer bis gar nicht instand zu setzen. Eine Bauwerkserneuerung oder ein Ersatz durch Rampen ist die wirtschaftlichste Möglichkeit zur Schadensbehebung. Aufgrund dessen wird eine Sanierung auch kostentechnisch nicht weiter betrachtet. Eine deutliche Verlängerung der Nutzungsdauer würde trotz der Maßnahmen vermutlich nicht erreicht werden können.

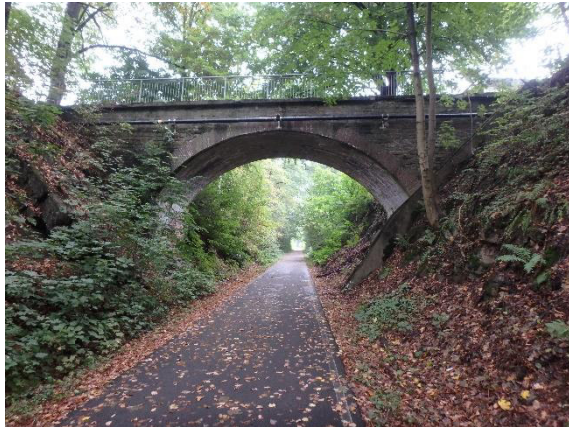
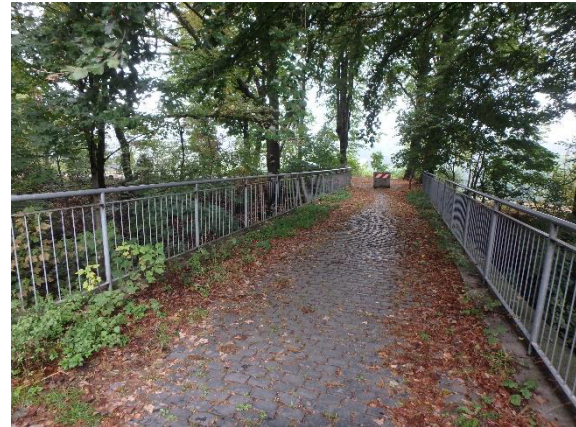
Das Bestandsbauwerks stellt eine 1-feldrige Gewölbebrücke aus Natursteinmauerwerk dar.

Die Durchfeuchtung des tragenden Mauerwerks und die Risse an der Unterseite tragen besonders zu dieser Bewertung bei. Die Verkehrssicherheit des unteren Verkehrsweges wird von dem gebrochenen Beton an den Kappen beeinträchtigt. Insgesamt wurde das Bauwerk mit einer Zustandsnoten von 2,8 bewertet.

Aufgrund des Baujahres der Brücke von 1874 und den vorgefundenen Schädigungen, sind umfangreiche Sanierungsmaßnahmen erforderlich. Hierzu gehört insbesondere die Herstellung einer neuen Abdichtung und der damit einhergehenden vollständigen Erneuerung des Fahrbahnaufbaus/-belags. Außerdem müssen großflächige Instandsetzungsmaßnahmen am Mauerwerk durchgeführt werden. Aufgrund schwieriger örtlicher Verhältnisse und aufgrund der großen zu bearbeitenden Fläche gestaltet sich die Baustelleneinrichtung (Herstellung der Arbeitsebene, Baugerüste, etc.) aufwendig. Da sich die weitere Restnutzungsdauer dadurch gegenüber einem Neubau nur gering verlängern lässt, erweist sich eine Sanierung des Bauwerks trotz geringerer Kosten von rund **210.000,00 € (Brutto)** gegenüber einem Neubau als wirtschaftlich und technisch nicht sinnvoll.

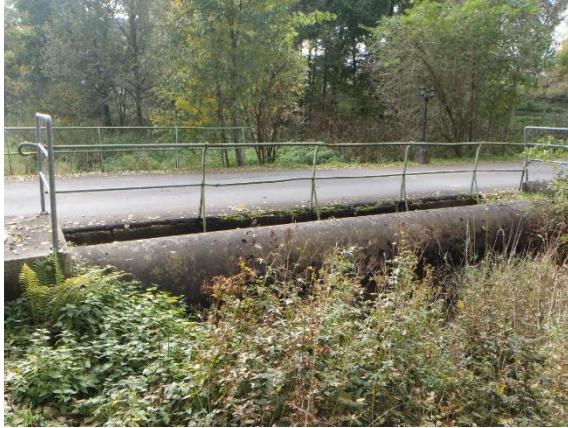
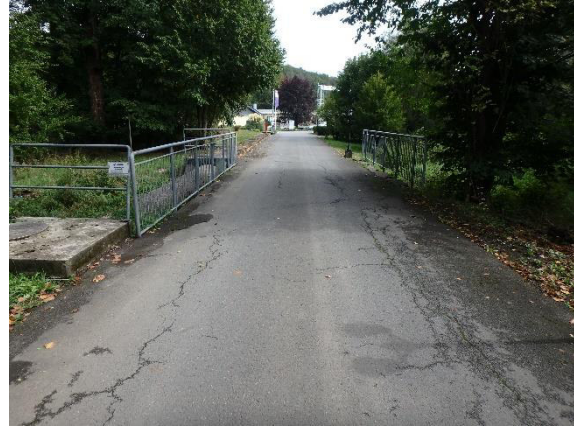
Das Bestandsbauwerk stellt eine 1-feldrige Plattenbrücke aus Stahlbeton dar.

Zu dieser Bewertung trägt insbesondere das durch den Überbau drückende Wasser aufgrund der augenscheinlich fehlenden Abdichtung und die verrosteten Walzträger bei. Hinzukommt, dass die brüchigen Flügel Einfluss auf die Dauerhaftigkeit haben.

Die letzte Nachrechnung des Brückenüberbaus erfolgte im Rahmen der Hauptprüfung und Erstellung des Bauwerksbuchs im Jahr 2008. Bereits zu dem Zeitpunkt war der Schaden oder das nicht Vorhandensein der Abdichtung aufgrund der Aussinterrungen und der Korrosion an den Walzträgern ersichtlich.

Da diese Erkenntnisse aus dem Jahr 2008 sind, kann nach 14 Jahren davon ausgegangen werden, dass die Schäden und Mängel, die im aktuellen Prüfbericht von 2021 aufgeführt sind, die Standsicherheit stärker beeinträchtigen und es kann nicht ausgeschlossen werden, dass eine erneute Nachrechnung aufgrund der fortschreitenden Schädigungen eine Einordnung in die Brückenklasse 30/30 nicht mehr ermöglichen würde.

Die Behebung der Korrosionsschäden an den einbetonierten Stahlträgern ist technisch kaum möglich, da die Stege der einbetonierten Längsträger vermutlich ebenfalls von Korrosion betroffen sind und im eingebauten Zustand nicht erreicht werden können. Aufgrund der geringen lichten Höhe gestalten sich Sanierungsmaßnahmen als kaum umsetzbar.

Aufgrund der massiven Schäden an der Bausubstanz und der zuvor erläuterten Aspekte ist daher die Schadensbehebung unter Erhaltung der Substanz nicht wirtschaftlich und wird daher nicht näher betrachtet. Eine Bauwerkserneuerung ist die wirtschaftlichste Möglichkeit zur Schadensbehebung.

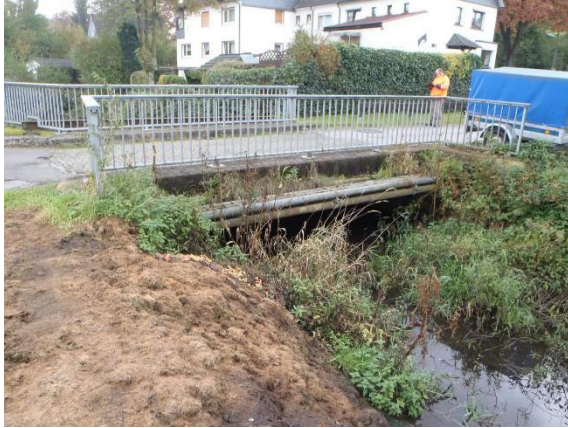
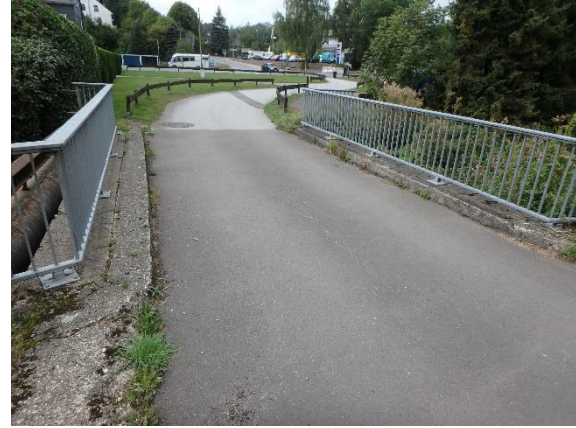
Das Bestandsbauwerks stellt eine 1-feldrige Trägerrostbrücke dar.

Zu dieser Bewertung führt vor allem das durch den Überbau drückende Wasser und die augenscheinlich fehlende Abdichtung. Hinzukommt das durchgerostete Schutzrohr und die verrostete Befestigung des Rohrs. Insgesamt wurde das Bauwerk mit einer Zustandsnote von 2,8 bewertet.

Die Behebung der Korrosionsschäden an den einbetonierten Stahlträgern ist technisch kaum möglich, da die Stege der einbetonierten Längsträger wahrscheinlich ebenfalls von Korrosion betroffen sind und nicht erreicht werden können. Allein aufgrund der geringen lichten Höhe gestalten sich Sanierungsmaßnahmen als kaum umsetzbar.

Aufgrund der massiven Schäden an der Bausubstanz und der zuvor erläuterten Aspekte ist die Schadensbehebung unter Erhaltung der Substanz nicht wirtschaftlich und wird daher nicht näher betrachtet. Eine Bauwerkserneuerung ist die wirtschaftlichste Möglichkeit zur Schadensbehebung.

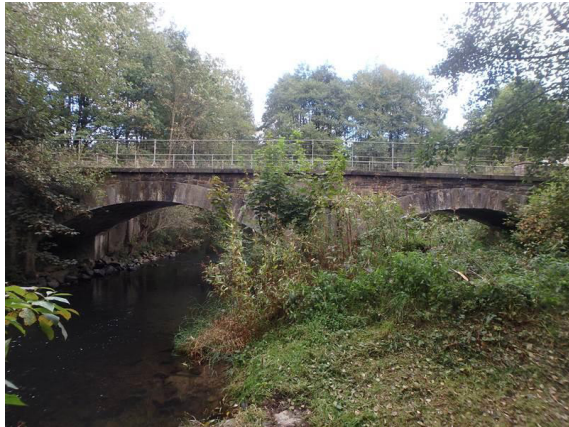
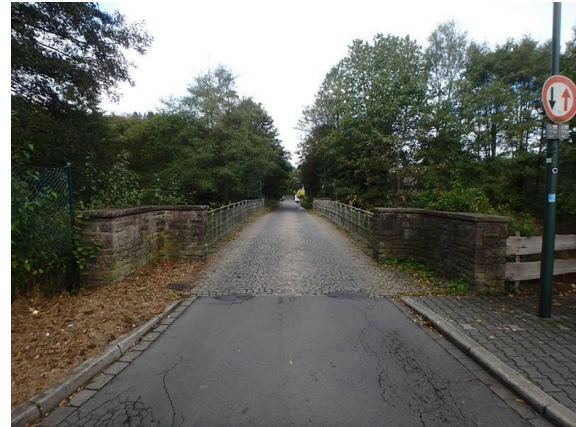
Das Bestandsbauwerk stellt eine 2-feldrige Bogenbrücke dar.

Aus dem Prüfbericht von 2019 geht hervor, dass vor allem die Dauerhaftigkeit ( $\max D = 2$ ) beeinträchtigt ist. Hingegen haben die Schäden nur geringen Einfluss auf die Verkehrssicherheit ( $\max V = 1$ ) und die Standsicherheit ( $\max S = 1$ ).

Die Durchfeuchtung des tragenden Mauerwerks und die abgefallenen Böschungsbefestigungen an den Flügelenden vorne tragen zu dieser Beurteilung bei. Die Verkehrssicherheit ist durch die Absackung der Pflastersteine und die Verdrückungen im Belag geringfügig beeinträchtigt. Die verschobenen Mauerwerkssteine wirken sich auf die Standsicherheit aus. Insgesamt wurde das Bauwerk mit einer Zustandsnote von 2,3 bewertet.

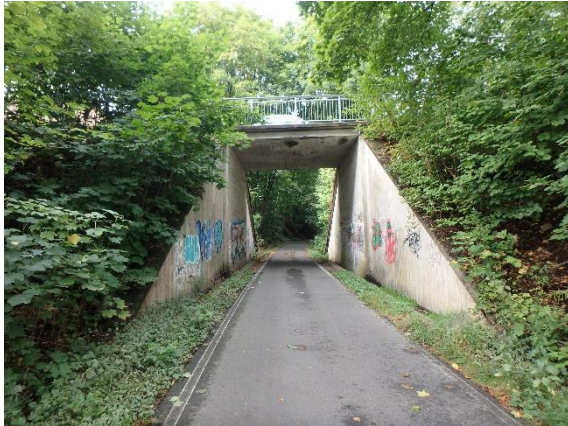
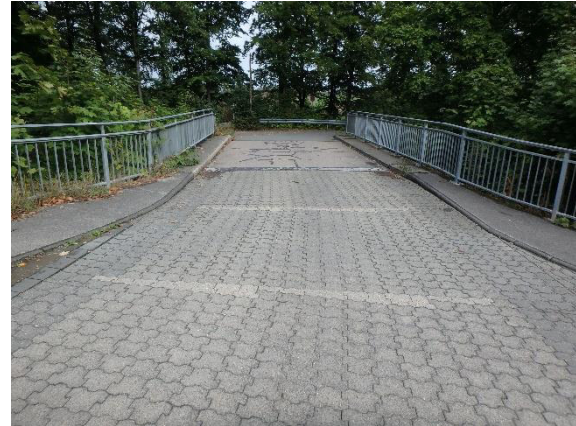
Das Bestandsbauwerk stellt eine 1-feldrige Stahlbetonplattenbrücke dar. Der Überbau setzt sich aus 2 Fertigteilen zusammen.

Besonders führen die Betonabplatzungen mit Durchfeuchtungen an der Unterseite des Überbaus und die freiliegende Bewehrung zu dieser Bewertung. Des Weiteren beeinträchtigen die schadhafte Abdichtung und der hohlklingende Fahrbahnrand die Dauerhaftigkeit des Bestandsbauwerks.

Aufgrund der vorliegenden noch geringen Schädigung des Bauwerkes stellt die Sanierung eine technisch und wirtschaftlich sinnvolle Möglichkeit zur Schadensbeseitigung dar.
