Neue Maßstäbe in der Datenerfassung

# Stadt Hückeswagen Ergebnisse der Straßenzustands- untersuchung 2018 (Vergleich mit 2012)

# Folgeerfassung 2018

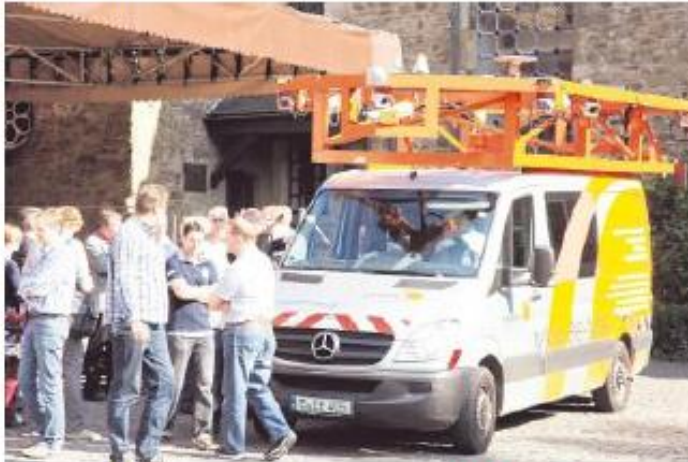
ZoomDas Interesse an dem hoch technisierten Fahrzeug "Eagle Eye" war groß - auch bei Vertretern der Nachbarkommunen. Foto: Herbert Draheim

Die zwölf "Kameraaugen" auf dem Dach des orangefarbenen Autos sehen alles: Straßen, Rad- und Gehwege, Parkbuchten, Bushaltestellen, Bäume, Ampeln und Verkehrszeichen. Sie zeichnen genau auf, in welchem Zustand sich die Hückeswegener Infrastruktur befindet - und wo Straßen saniert werden müssen. Das herauszufinden, ist der Sinn der Sache.

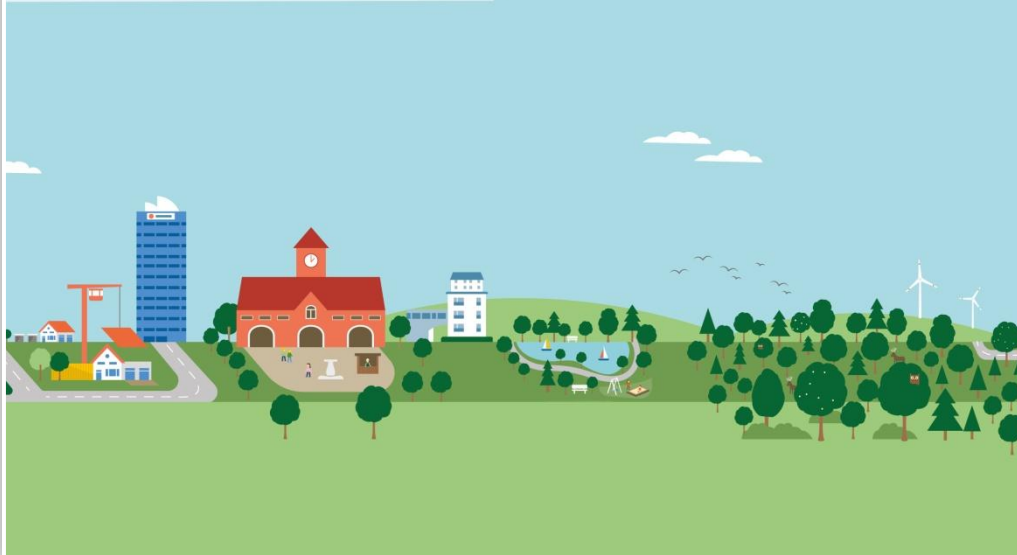
# Fortführungskonzept IP SYSCON – eagle eye

Import und Fortführung von Massendaten zum  
Bestand und Zustand der Straßen

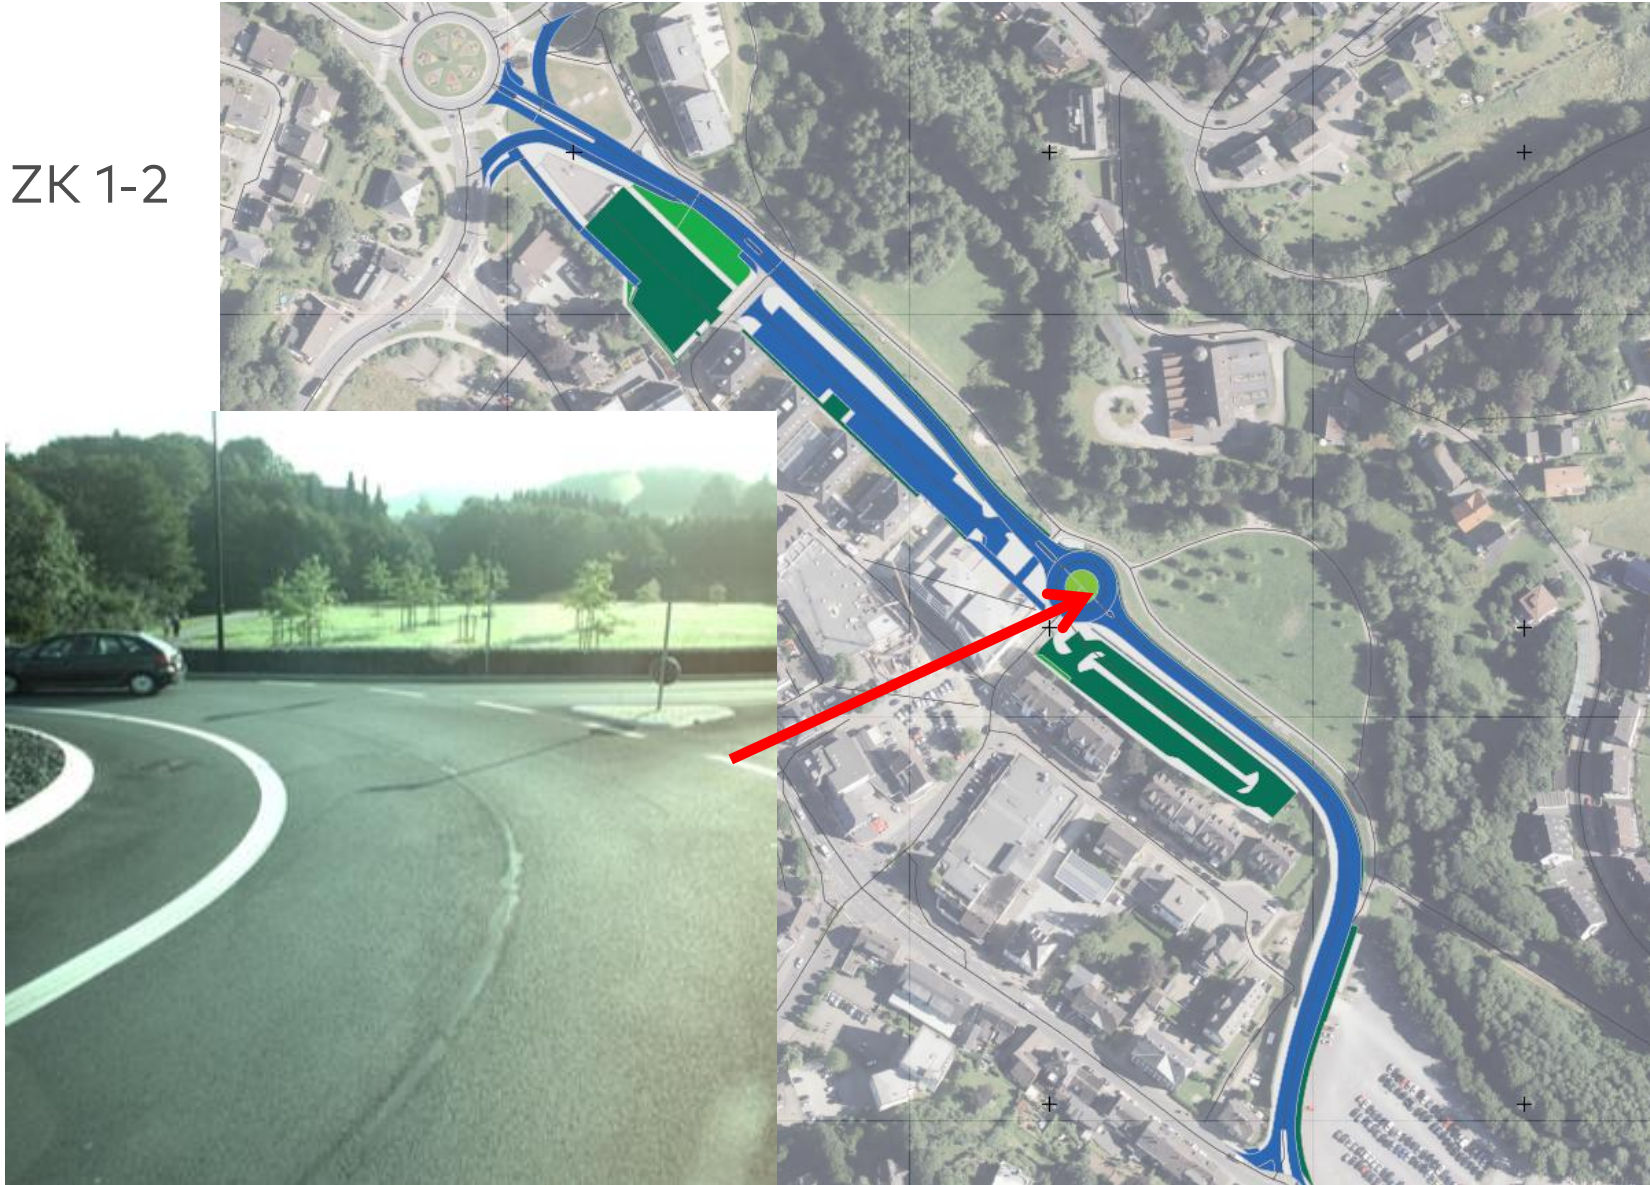
# Beispiel – Alte Ladestraße Kreisverkehr 2012

ZK 1-2

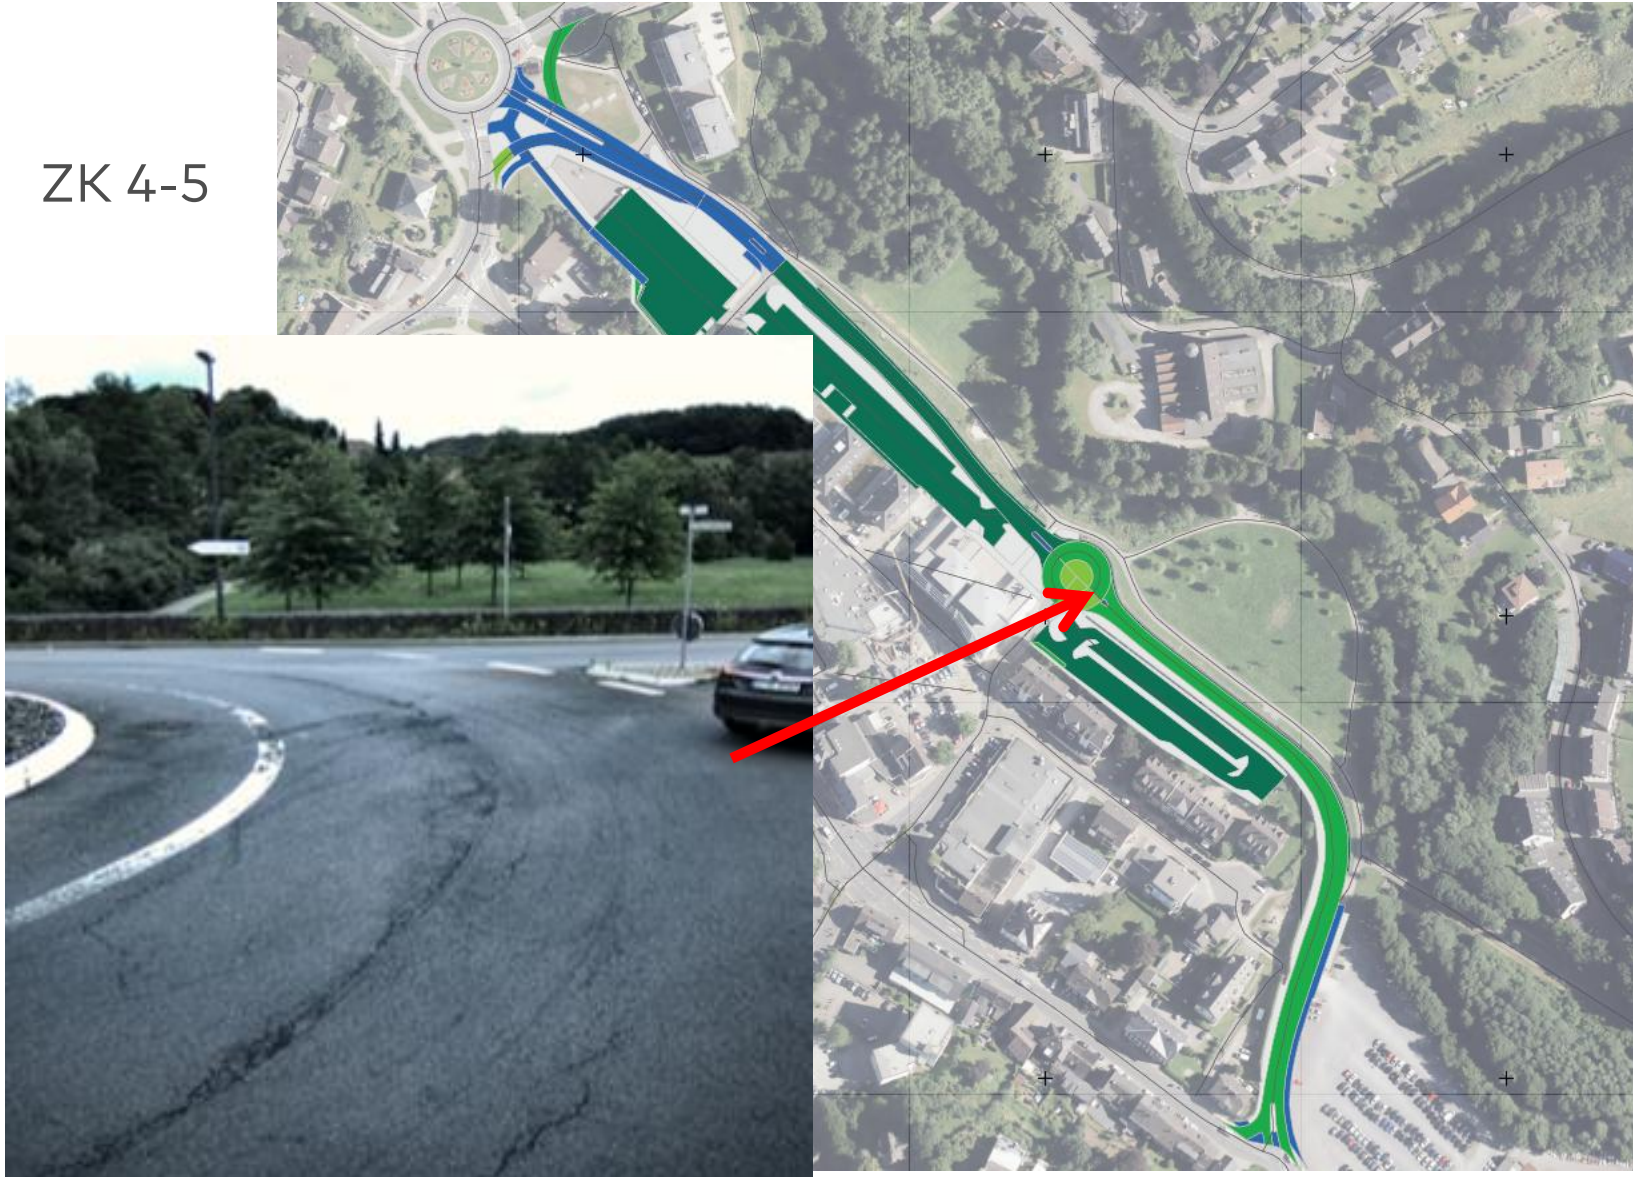
# Beispiel – Alte Ladestraße Kreisverkehr 2018

ZK 4-5

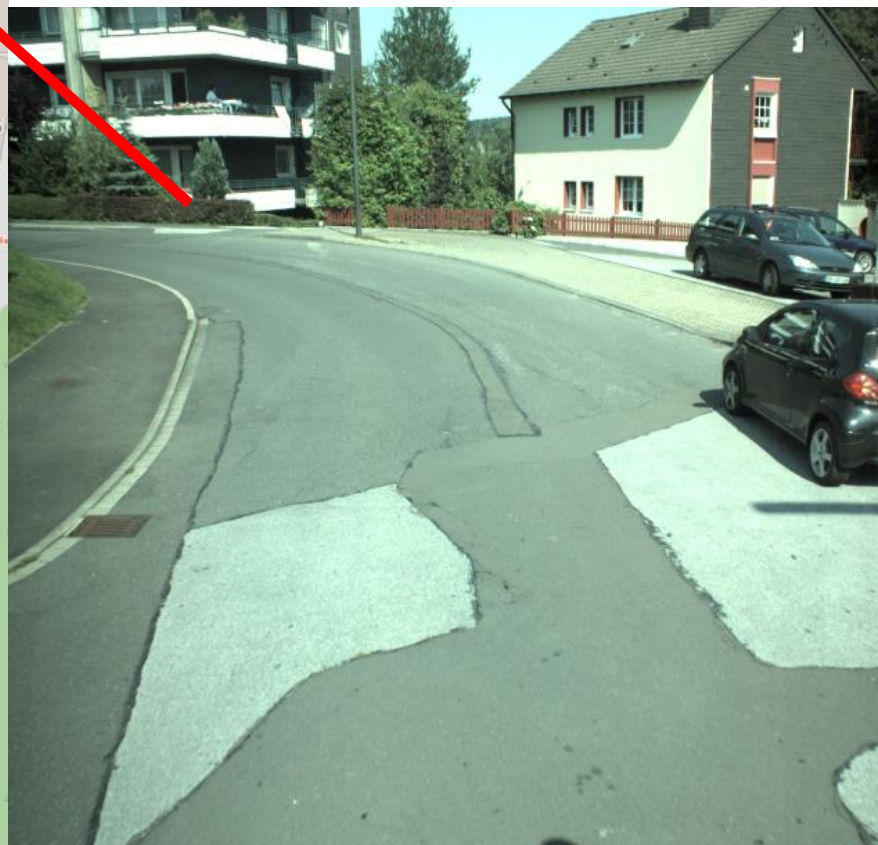
# Beispiele – Fürstenbergstraße 2012

ZK 7

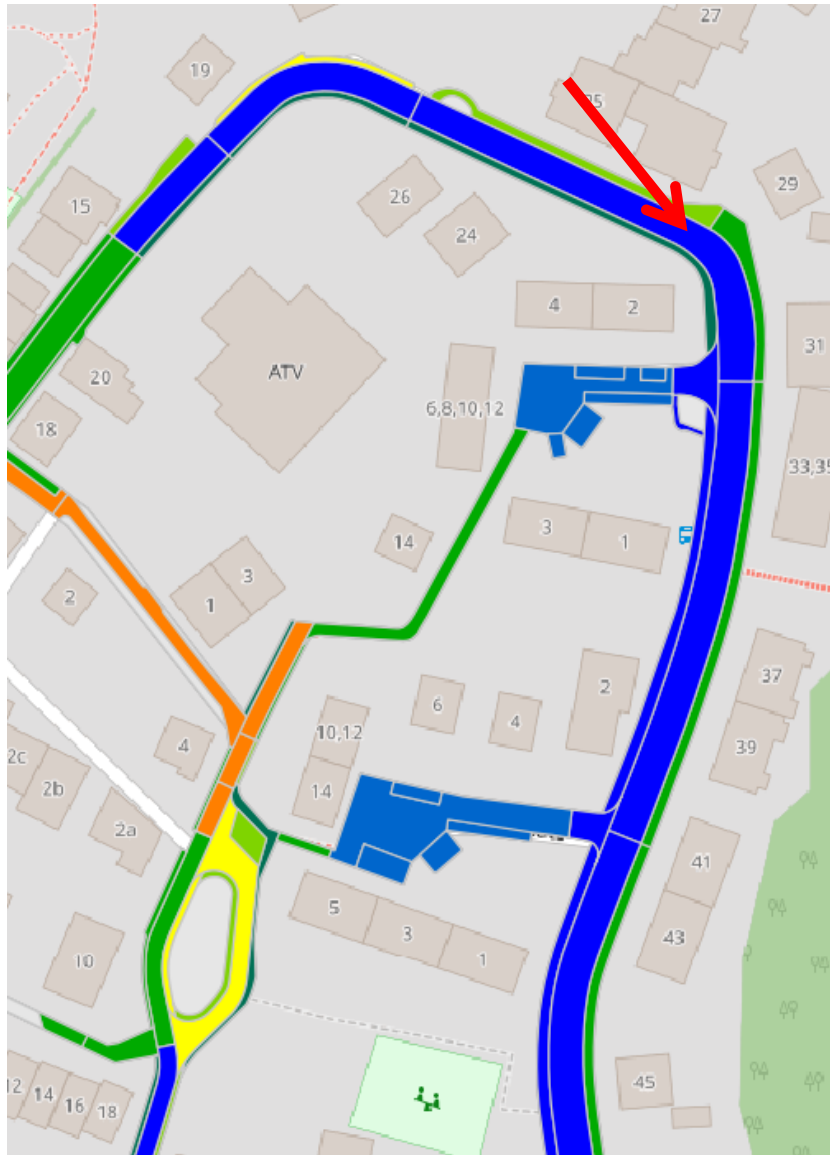
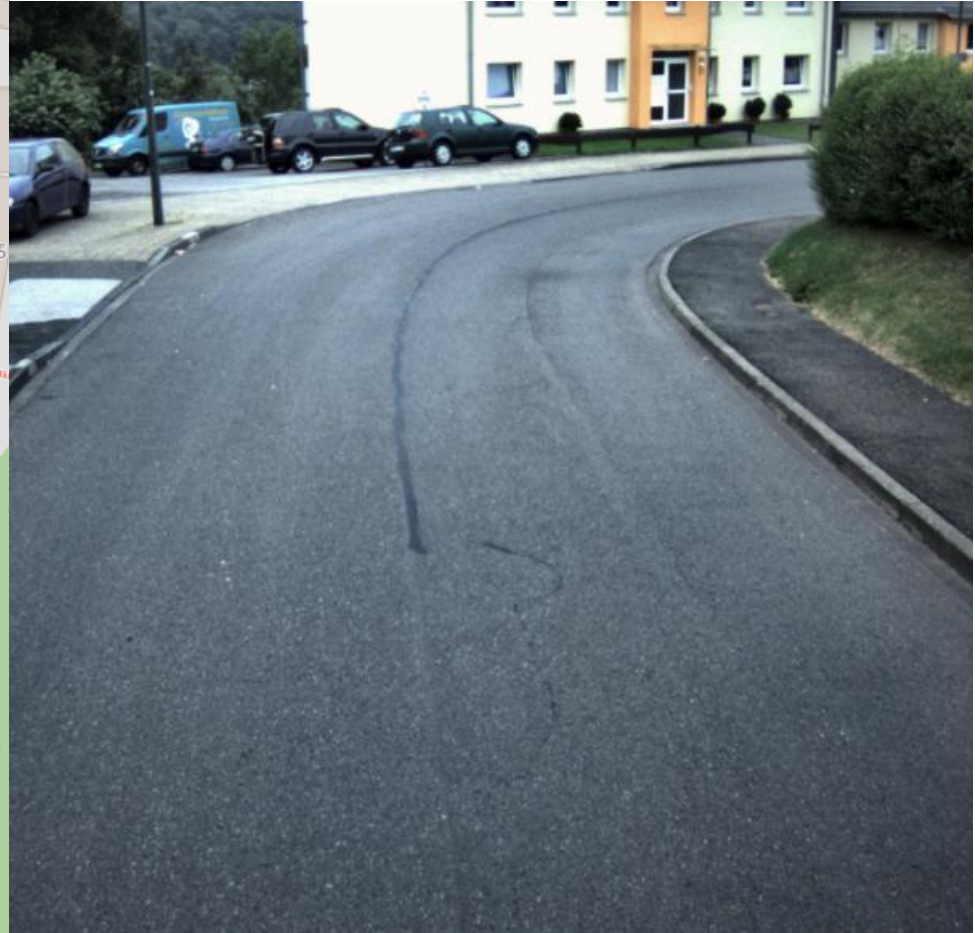
# Beispiele – Fürstenbergstraße 2018

ZK 1-2

- Die Folgeuntersuchung zeigt, dass sich seit 2012 einiges Positives getan hat. Die damals schlechtesten Straßen wurden in der Zwischenzeit saniert.
- Die Budgeterhöhungen haben dem starken Verfall entgegengewirkt, konnten diesen aber nicht vollständig aufhalten. Der GW ist von 2,63 auf 2,83 gestiegen. Dies liegt hauptsächlich am Investitionsstau der letzten Jahrzehnte. Dieser kann nicht innerhalb weniger Jahre vollständig abgebaut werden.
- Laut Forschung werden in etwa 1,00 – 1,30 Euro/ Jahr und m<sup>2</sup> für die Straßenerhaltung benötigt. Bei 720.000 m<sup>2</sup> wären die mindestens 720.000 Euro/ Jahr erforderlich.
