Hückeswagen, Bebauungsplan Nr. 78 „Eschelsberg“

KONKRETISIERUNG DER ERFORDERLICHEN ARCHÄOLOGISCHEN MAßNAHMEN

1. Teil: Dokumentation des Status Quo

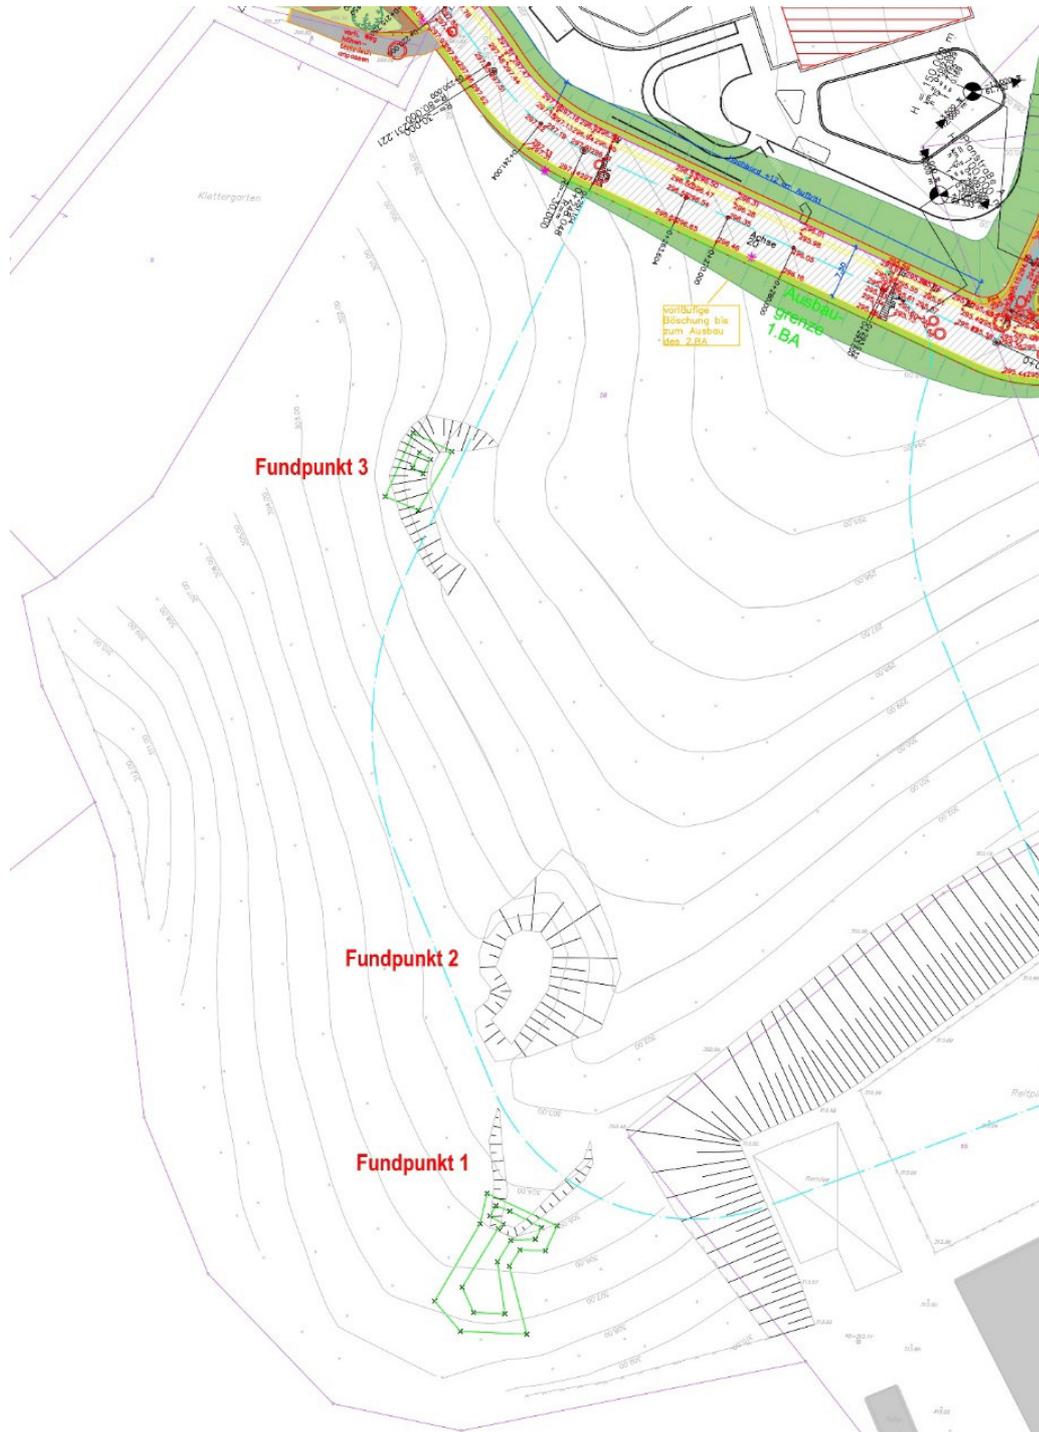
Abbildung 1: Übersichtsplan mit eingetragenen Fundpunkten und Suchschnitten des IBL (grün).
(Quelle: IBL)

¹ Zur besseren Ansprache werden die drei möglichen Fundstellen als Fundpunkte 1 bis 3 (siehe Abb. 1) bezeichnet.

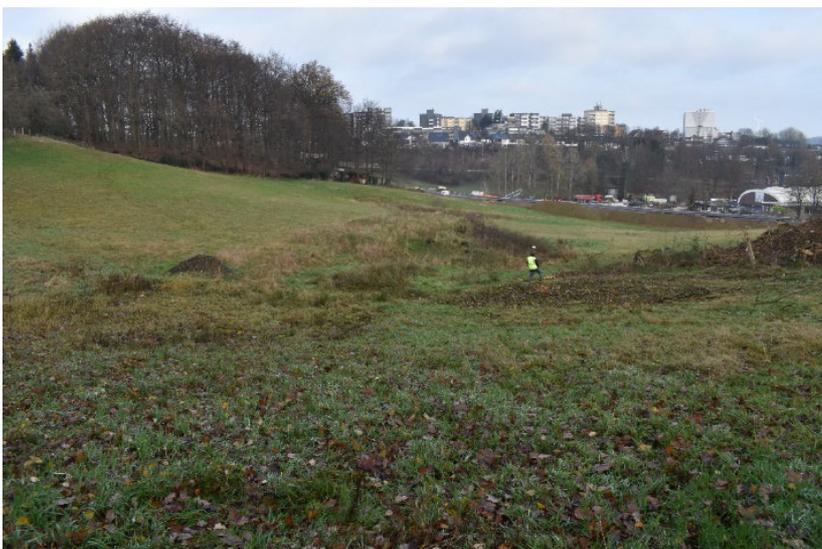
Abbildung 2: Blick auf das Untersuchungsgebiet. Im Vordergrund ist die Halde (Fundpunkt 2) erkennbar. (Foto: Senczek/archaeologie.de)

Die Schloss-Stadt Hückeswagen (nachfolgend Stadt) plant u. a. die Erschließung eines neuen Wohngebietes. Im Rahmen des B-Plans Nr. 78 „Eschelsberg“ soll auf zwei Teilflächen eine neue Wohnbebauung sowie eine Feuerwehrrache errichtet werden. Ein Teilbereich (Abbildung 2) umfasst den Bereich zwischen Ruhmeshalle und Kölner Straße.

¹¹ Zur Lage der Straße siehe Abb. 2.

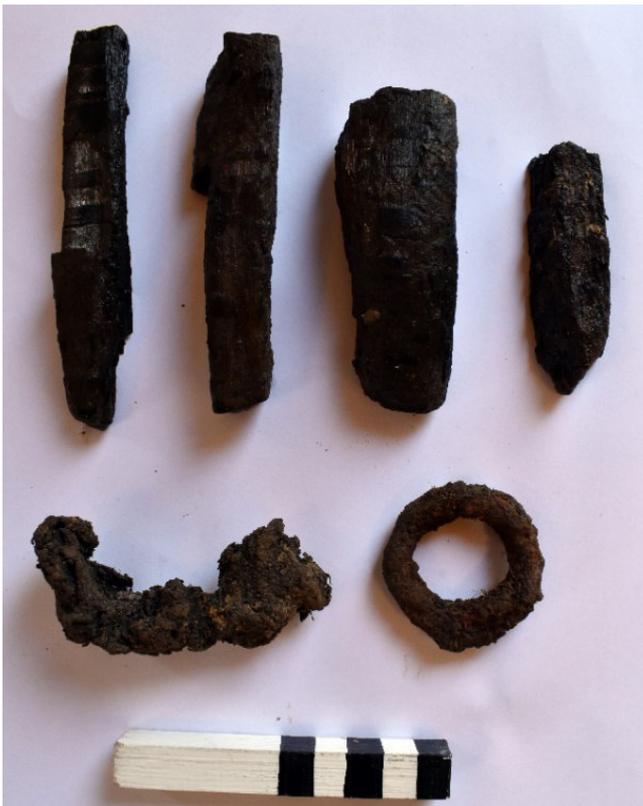
Da dieser Abraum auch die im Bericht des IBL vorgefundenen „alten Hölzer“ enthalten sollte, wurde der Aushub auf diese und weitere Funde durchsucht. Es stellte sich heraus, dass zahlreiche, bis zu 10 cm große Holzreste (stark verwittert) vorhanden waren. Die größten Hölzer wurden vorsorglich geborgen. Unter den Hölzern befinden sich auch solche, die Bearbeitungsspuren aufweisen, in Form einer Anspitzung. Ihre Funktion kann jedoch nicht mehr ermittelt werden. Neben den Hölzern konnten ein Stück Leder, ein ca. 5 cm großer Eisenring und Holzkohle geborgen werden (Abbildung 3).

Abbildung 3: Fundmaterial aus dem seitlich gelagerten Abraumhügel
(Foto: Senczek/archaeologie.de)

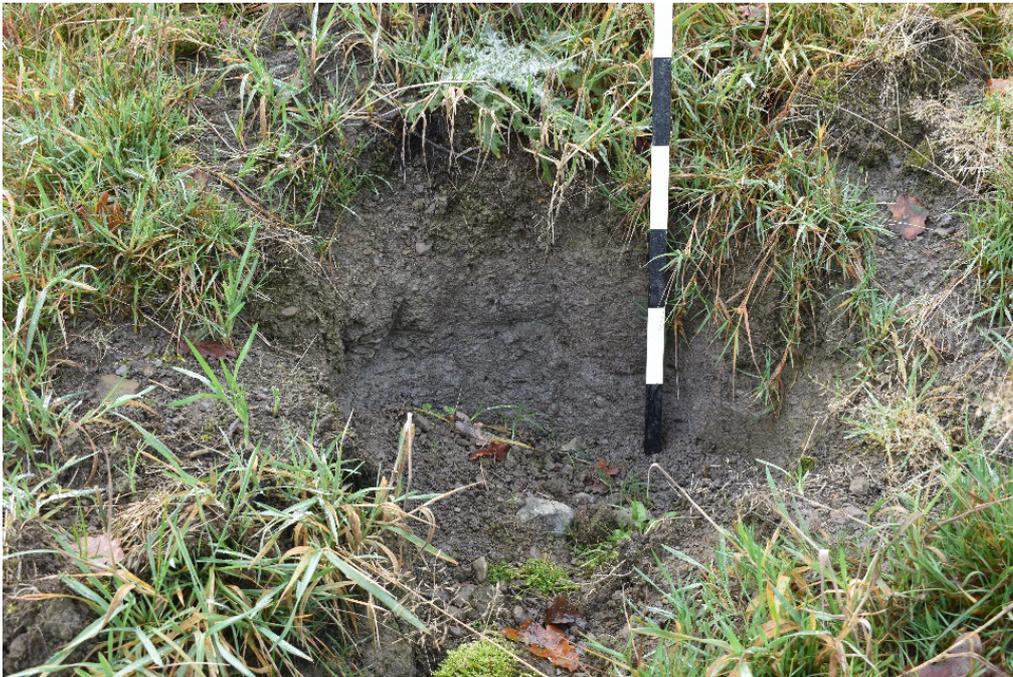
Nordwestlich des Stollenmundlochs befindet sich die potentielle Abraumhalde des Bergwerks. An der höchsten Stelle im Nordosten misst die Halde rund 3 m. Eine Auffälligkeit konnte im nordwestlichen Bereich der Halde beobachtet werden. Hier wurde zu einem unbestimmten Zeitpunkt offenbar eine Schachtung per Hand vorgenommen und ein rund 30 cm tiefes Profil in den Haldenkörper angelegt. Das Profil wurde durch die Fa. archaeologie.de nicht weiter freigelegt oder geputzt. Erkennbar war eine Schicht aus kleinteiligem Schieferbruch. Daneben lag eine größere Eisenplatte, mit der das Profil wohl ursprünglich abgedeckt wurde (Abbildung 4).

Abbildung 4: Bei der Begehung vorgefundener Eingriff in die Halde. (Foto: Senczek/archaeologie.de)

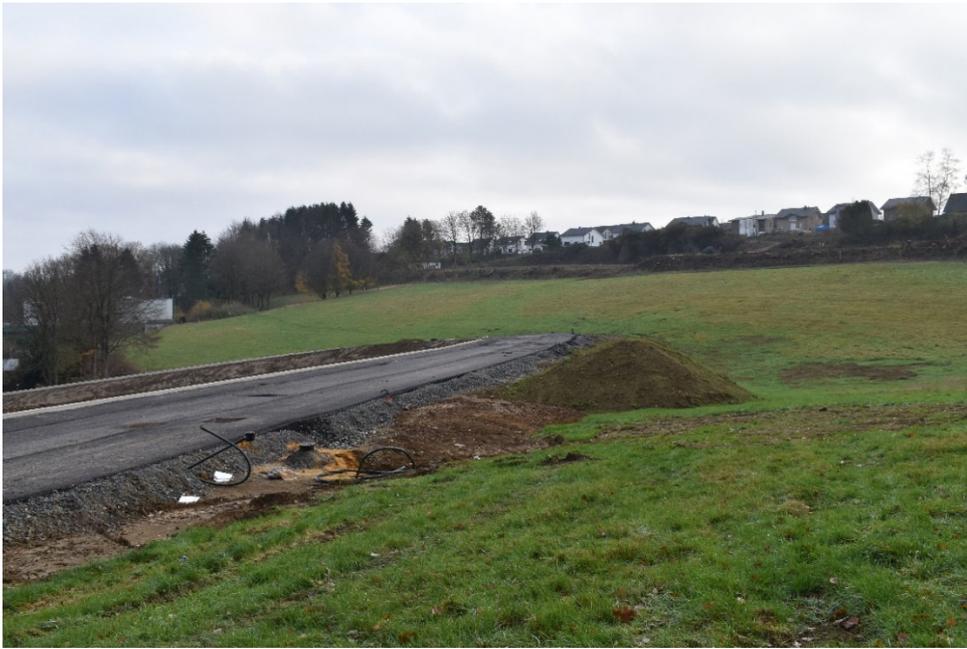
Abschließend bleibt noch anzumerken, dass die Straße (Planstraße A), am nördlichen Rand des Baugebietes, mittlerweile errichtet wurde¹¹ und auf wenige Quadratmeter in die Wiesenfläche einschneidet (Abbildung 5).

Abbildung 5: Die geplante Baustraße reicht auf die freie Wiesenfläche hinein.
