Datum: 16. Juli 2020

Stollen Brunsbachtal Hückeswagen

Erkundung Stollen

Abschlussbericht

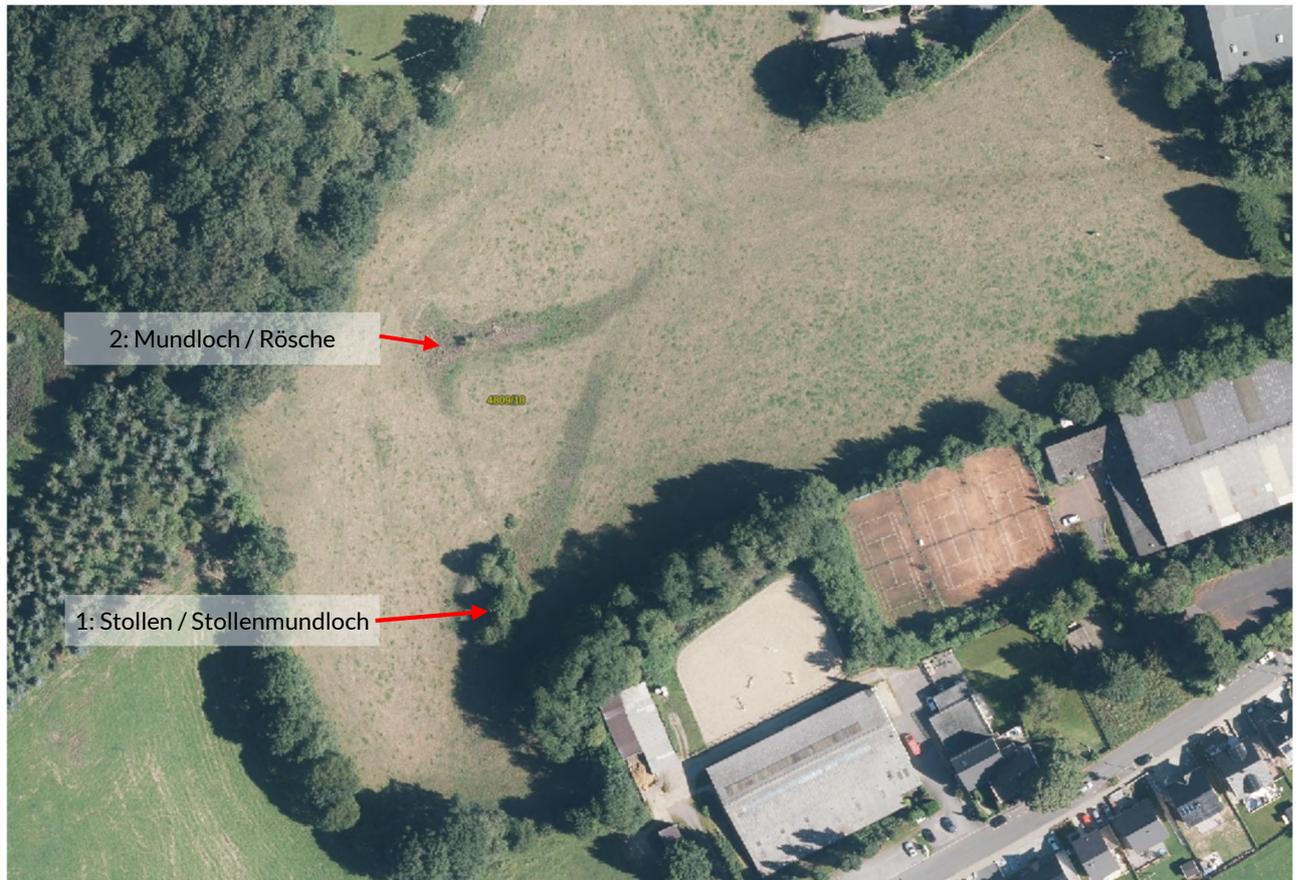
Abbildung 1 Übersicht Erkundungsbereiche; Quelle: geoportal.nrw

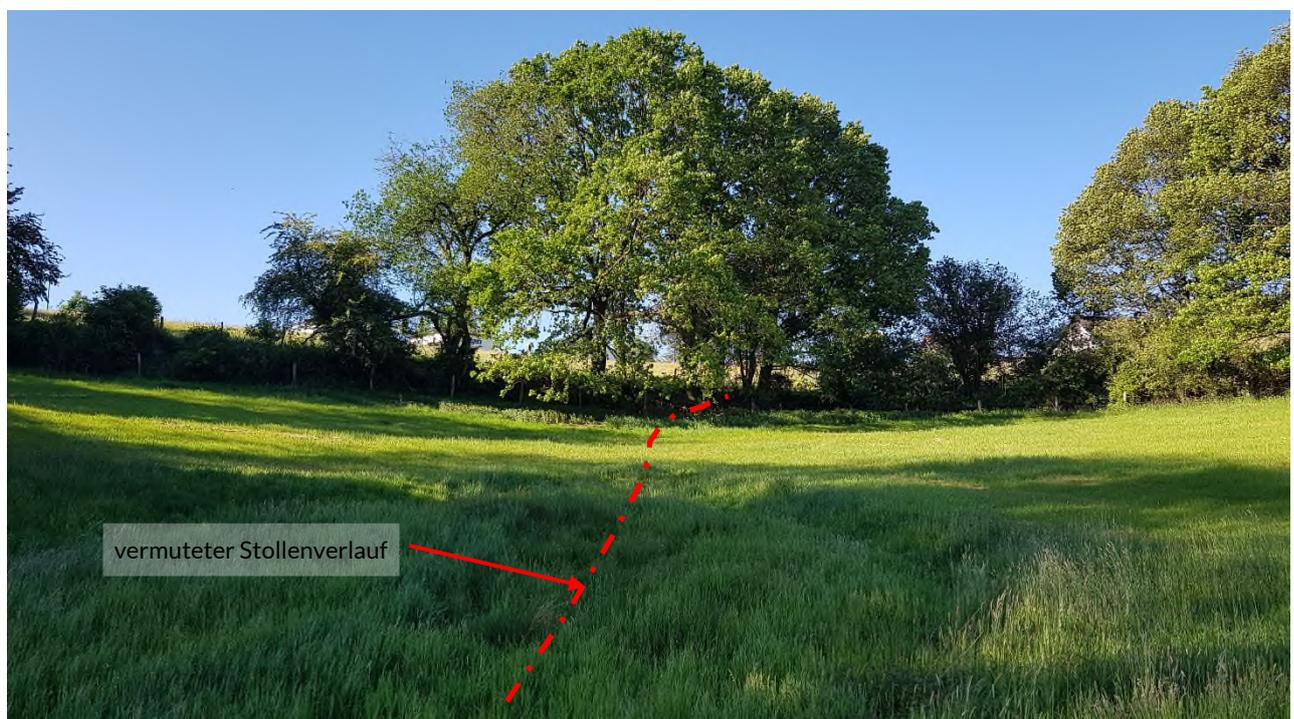
Abbildung 2 Bereich bekannte Rösche, Wasseraustritt im Hang, vermuteter Stollenverlauf; Blick: Richtung Südwesten

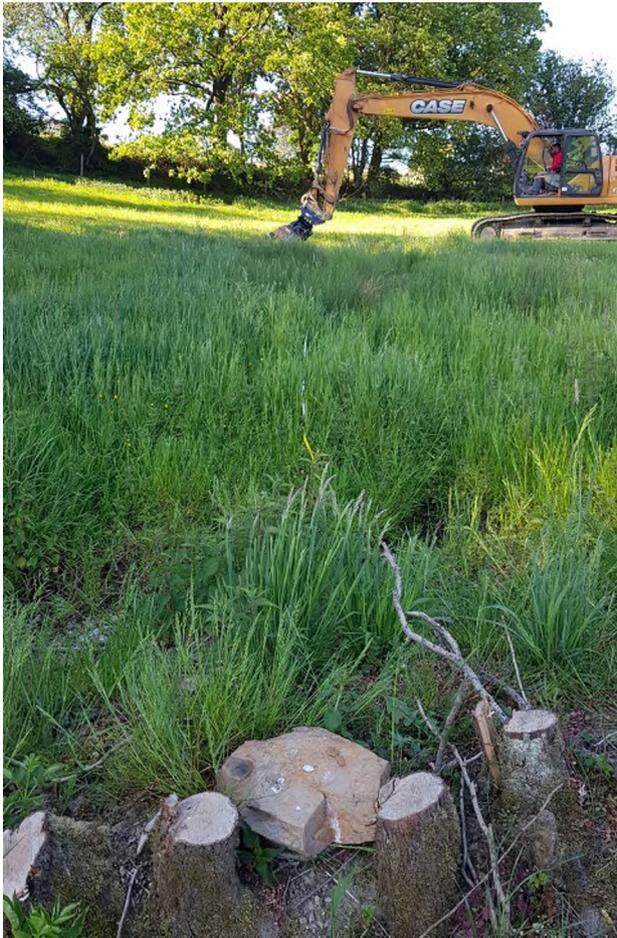
Die Aufgrabung erfolgte oberhalb des Quellaustrittes im Bereich des vermuteten Stollenmundloches. Hierzu wurde zunächst querschlägig ein Schurf bis in eine geringe Tiefe aufgezogen und die anstehenden Böden horizontweise abgetragen.

Abbildung 3 Beginn Aufgrabung ca. 27 m oberhalb des angenommenen Mundlochs

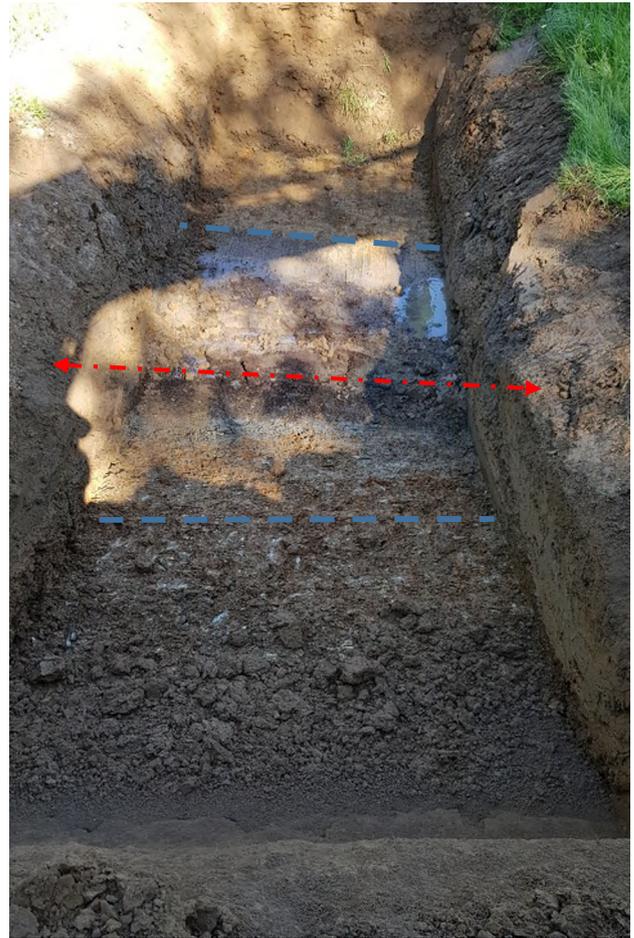
Bereits nach rd. 1,0 m Tiefe wiesen Verfärbungen im Boden auf organische Ablagerungen hin. Durch weitere Abgrenzung und Tieferführung konnte die ehemalige Sohle einer Stollenrösche lokalisiert werden.

Stellenweise waren noch alte Hölzer im Aushub erkennbar, mit denen vermutlich das Gerinne der Rösche eingefasst war. Die Rösche ist in früherer Zeit mit quartären Böden verfüllt und das Gelände angeglichen worden. Weitere anthropogene Hinterlassenschaften konnten im Zuge der Aufgrabung im Aushub nicht festgestellt werden.

Abbildung 4 Blick in Querschlag, organische Ablagerungen und ehemalige Rösche

- Die Aufgrabungsbereiche und sowie die angrenzenden und unterläufig anstehenden organischen Schichten sind für einen schadlosen Lastabtrag ungeeignet. Die Rückverfüllungen haben allenfalls locker stattgefunden. Bei geplanter Bebauung dieser Bereiche sind die anstehenden Auffüllungen und organischen Schichten restlos bis auf den tragfähigen Boden auszukoffern und durch geeignetes Bodenersatzmaterial zu ersetzen. Dies betrifft vor allem auch die vernässten Bereiche jeweils unterhalb der Suchschachtungen.

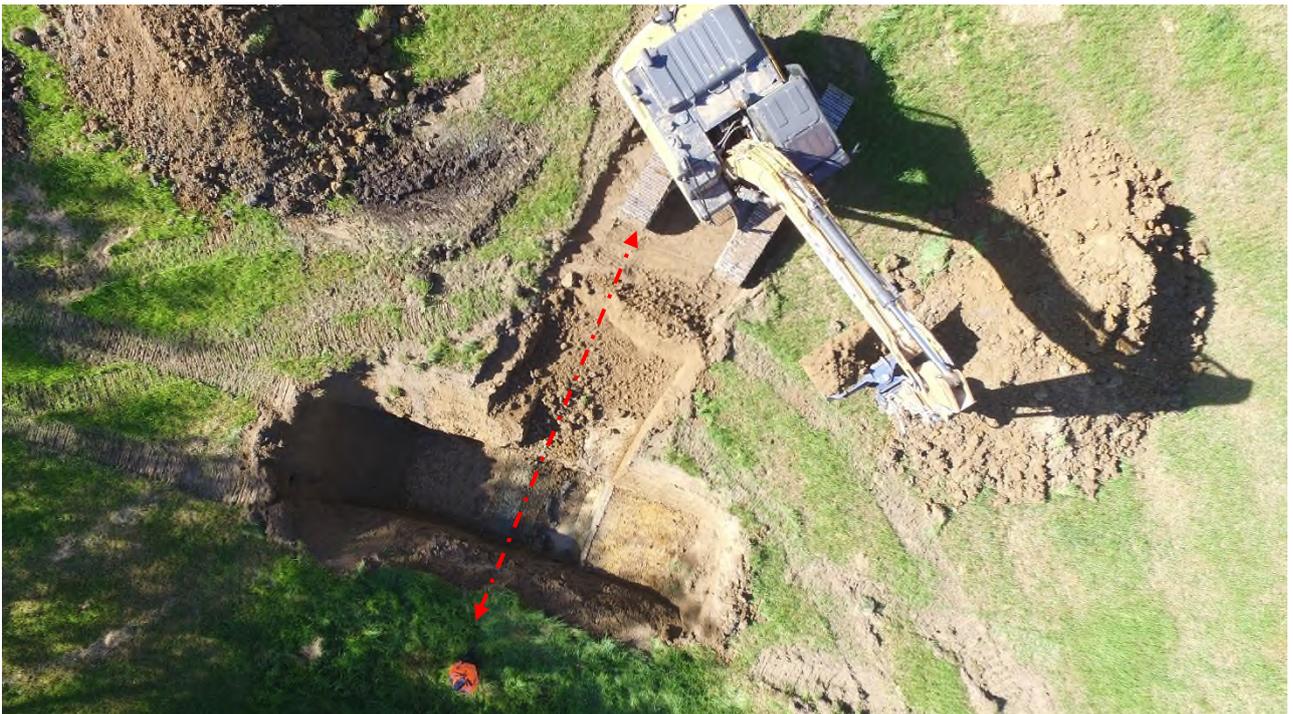
Die querschlägig aufgefundene Rösche wurde – den organischen Ablagerungen folgend - in südwestliche Richtung (in Richtung des ansteigenden Südhangs) weiter aufgegraben, um den eigentlichen Beginn des Stollens aufzufinden. Es konnte festgestellt werden, dass die Sohle relativ horizontbeständig eben in südwestliche Richtung in den Hang hinein verläuft und somit der anschließende Stollen im schleifenden Schnitt in das Gebirge eindringt und bereits nach kurzer Distanz eine Tiefenlage um etwa 3,0 m unter GOK aufweist.

Abbildung 5 Blick von oben auf Querschlag und in südwestlich folgender Suchschlitz

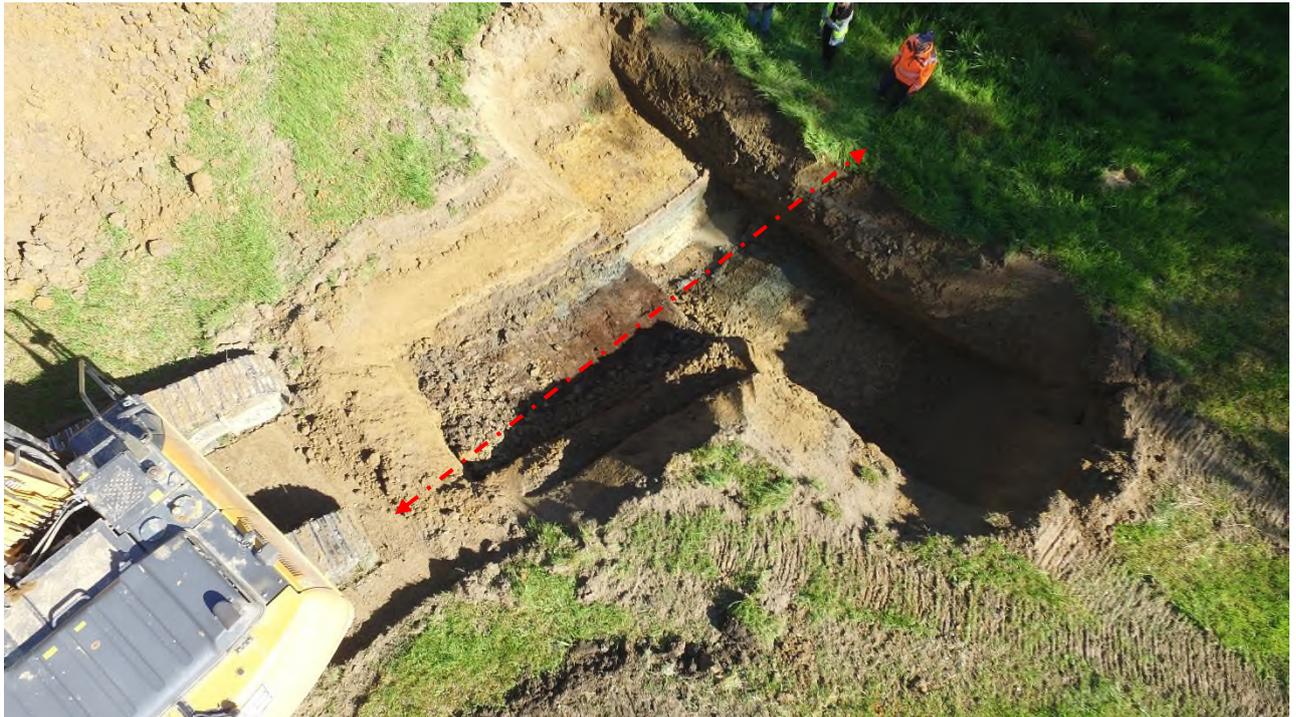
Abbildung 6 Detailansicht aufgegrabener Röschenverlauf

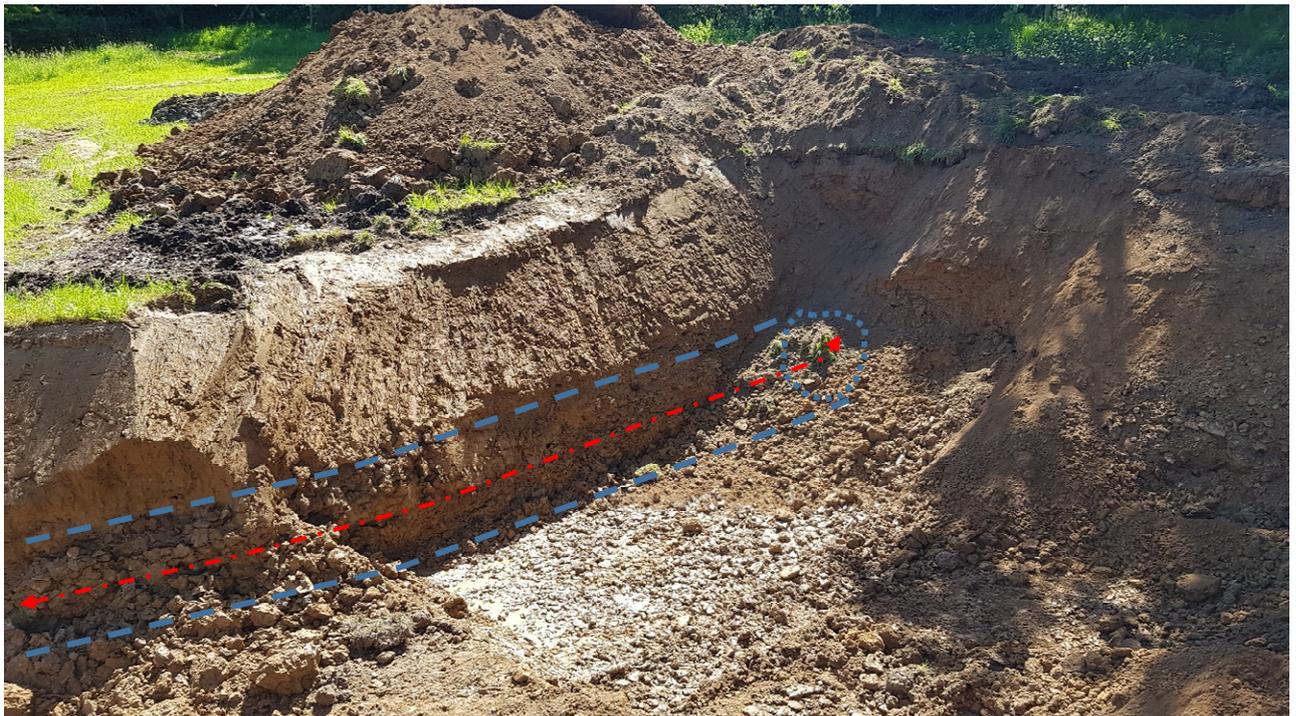
Bei den weiteren Aufgrabungsbemühungen wurde jedoch kein konkreter Hinweis auf einen erhaltenen Stollen gewonnen. Die Sohle des Stollens bzw. der vermeintliche Querschnittsbereich befindet sich im Verwitterungshorizont der unteren Honselers Schichten, bestehend aus stark verwitterten und angewitterten Ton- und Sandsteinen. Lokal sind gröbere Blöcke in linienförmiger (stollenähnlicher) Anordnung aufgefunden worden, was auf eine Verfüllung des ehemaligen Stollens mit Abraum und Felsmaterial – zumindest im vorderen und erkundeten Stollenabschnitt – hinweist. Diese Strukturen wurden auf einer Länge von rd. 15 m bis zu einer Tiefe von rd. 5,0 m unter GOK nachverfolgt, wobei der Stollenverlauf in Richtung Süden verschwenkt.

Abbildung 7 Mutmaßlicher Verlauf des Stollens, Grobstrukturen / Verfüllmaterial erkennbar, Knick Richtung Süden

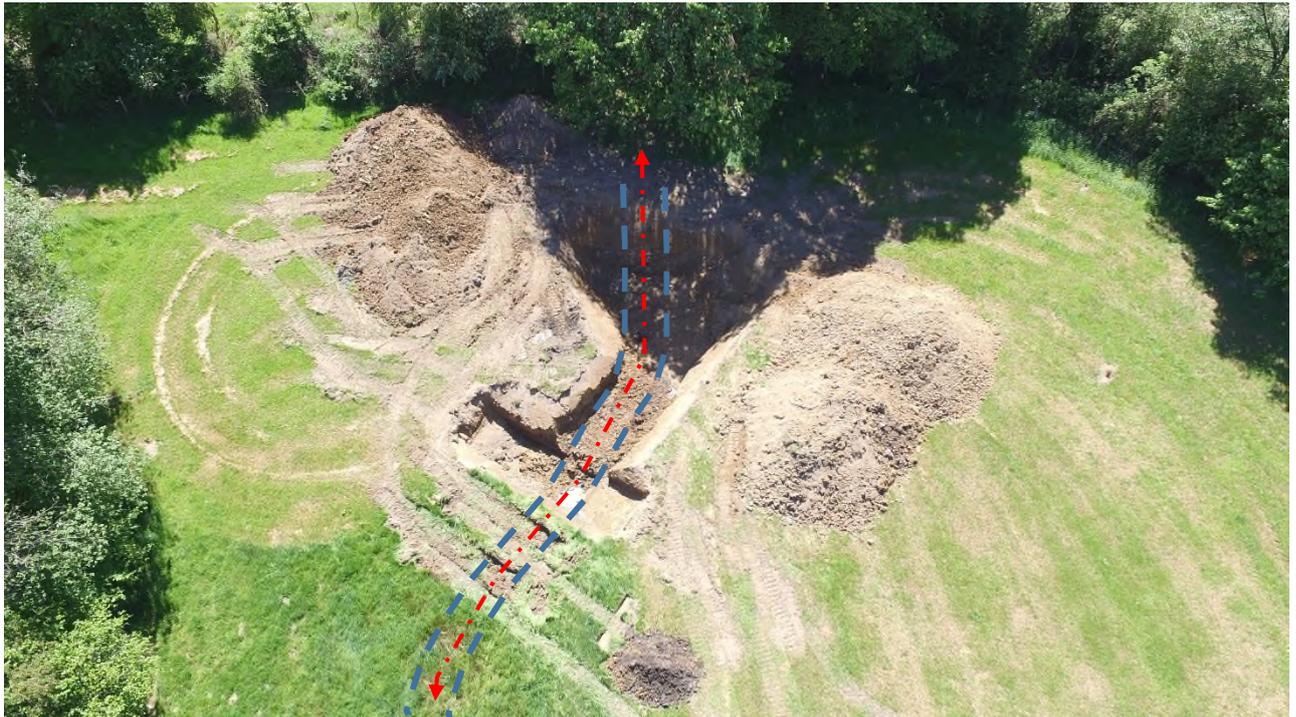
Die weitere Suche in südliche Richtung nach einem konkreten Stollen wurde auf Anweisung der HEG beendet, da der bereits aufgegrabene Untersuchungsbereich das eigentliche Plangebiet für die spätere Neubebauung nach Angabe der HEG voll umfasst und weitere Erkenntnisse in südliche Richtung für die Beurteilung von Aus- und Nachwirkungen auf die Neuplanung keine Relevanz aufweisen würden.

Abbildung 8 Blick Richtung Süden nach Abbruch der Sucharbeiten, gekennzeichnet: ca. ehemaliger tatsächlicher Verlauf Rösche/Stollen

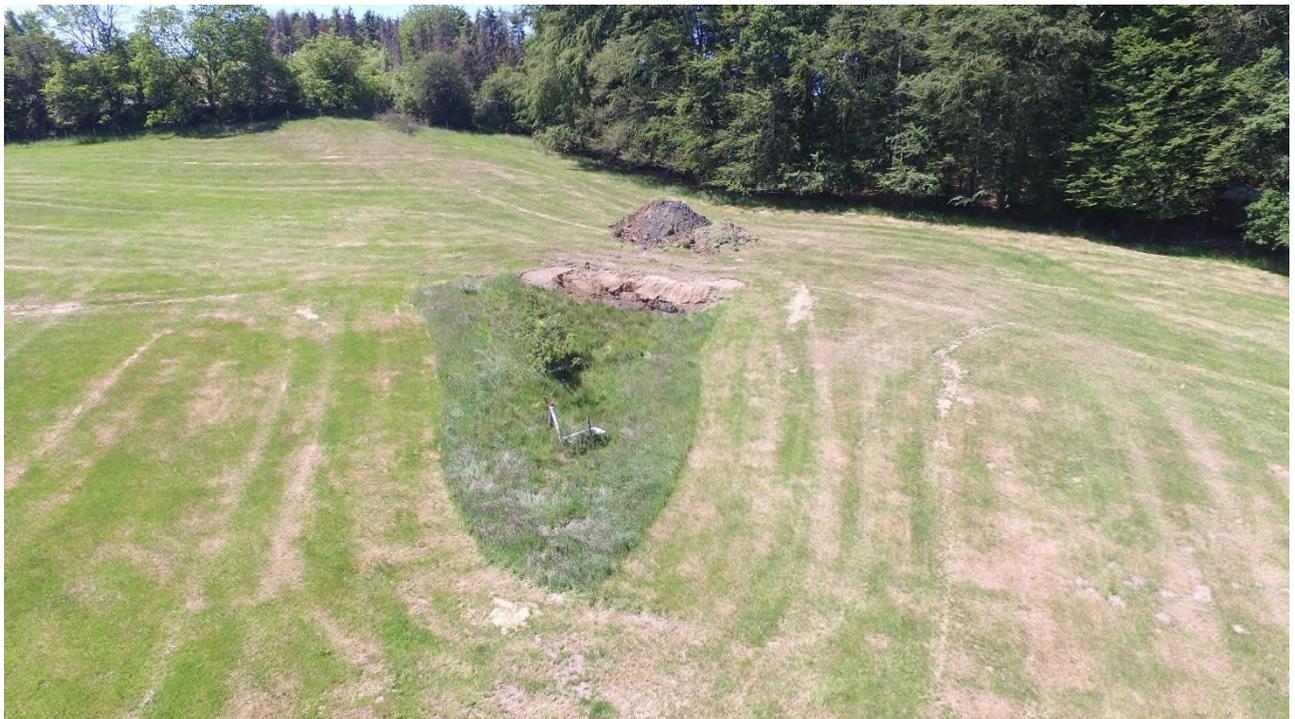
Im nordwestlich gelegenen Hangabschnitt war bei der Ortsbegehung durch den Gutachter ein weiteres vermutliches bergbauliches Relikt festgestellt worden, das sich auf Luftbildern ebenfalls gut erkennbar zeigt. Aufgrund der Geländetopographie konnte nicht ausgeschlossen werden, dass es sich hierbei um ein Stollenmundloch / Rösche eines Versuchsstollens handelt.

Abbildung 9 Mundloch / Neuaufnahme, oberhalb: angelegter Suchschurf

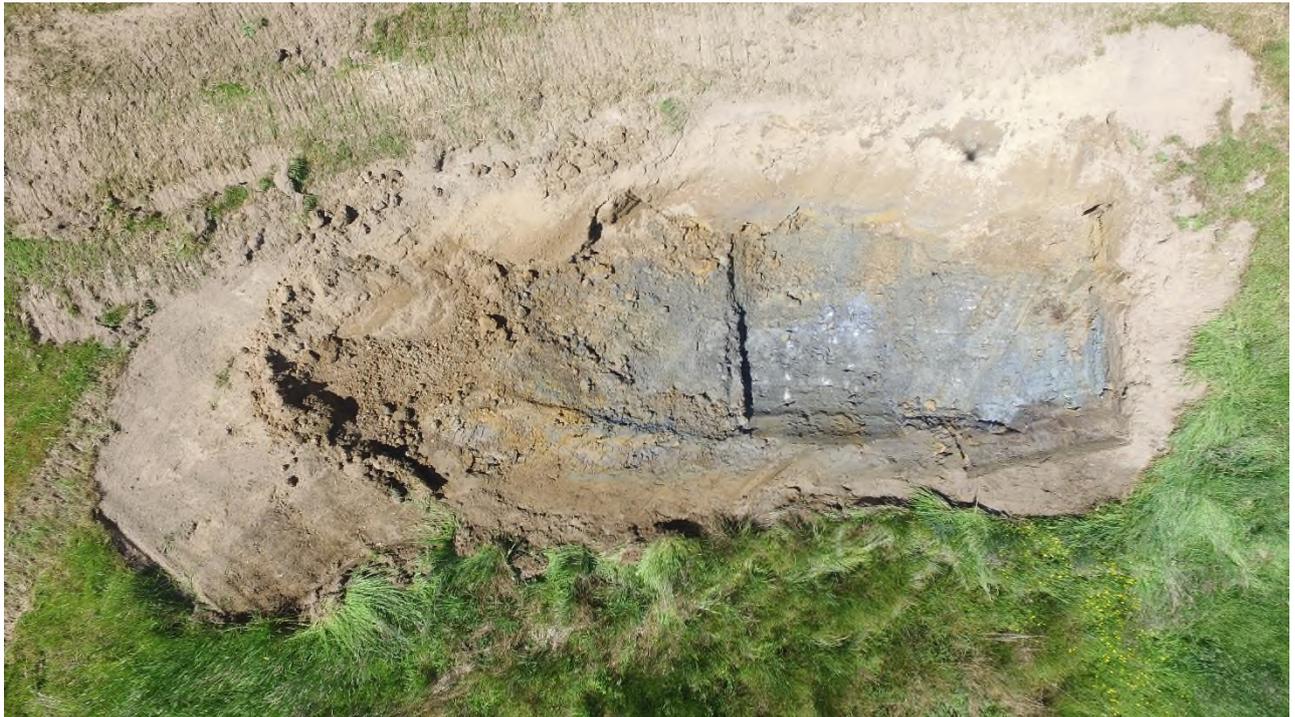
Der Suchschlitz wurde nach Zulegung durch das IBL oberhalb der vermuten Tagesöffnung ausgeführt. Hierbei wurde der Schurf horizontweise bis auf den stückigen, angewitterten Tonstein niedergebracht. Der Boden und Fels stand in vollständig anthropogen unbeeinflusster Form an. Hinweise auf einen Stollen und ehemals geführten Bergbau wurden nicht gewonnen. Der Bereich wurde noch vor Ort als abschließend und ausreichend erkundet eingestuft und zur Rückverfüllung freigegeben.

Abbildung 10 Blick in den Suchschurf Neuaufnahme, keine Auffälligkeiten

- Der Bereich der Neuaufnahme ist baugrundtechnisch gesondert zu behandeln.
- Im Bereich des Stollens kam es zunächst zu einem mäßigen Wasserandrang. Hierbei handelt es sich um Wässer aus den auf den abdichtenden Verwitterungsschichten ablaufenden Sicker- und Niederschlagswässern. Hinweise auf konzentrierte Stollenwasser austritte wurden nicht gewonnen. Aus gutachterlicher Sicht sind daher keine weiteren Maßnahmen zur kontrollierten Ableitung von Stollenwasser angezeigt. Jedoch sollen gründungstechnische Maßnahmen zur Abdichtung von Keller / Sohlplatten ergriffen werden. Ebenso ist ein filterstabiler Aufbau und die Anordnung einer Dränageschicht unterhalb der Sohlplatten erforderlich, um einen unkontrollierten Aufstau anfallender Hangwässer zu unterbinden. Die erforderlichen Maßnahmen sind im Rahmen einer gesonderter Baugrundbeurteilung / geotechnischen Beratung festzulegen.

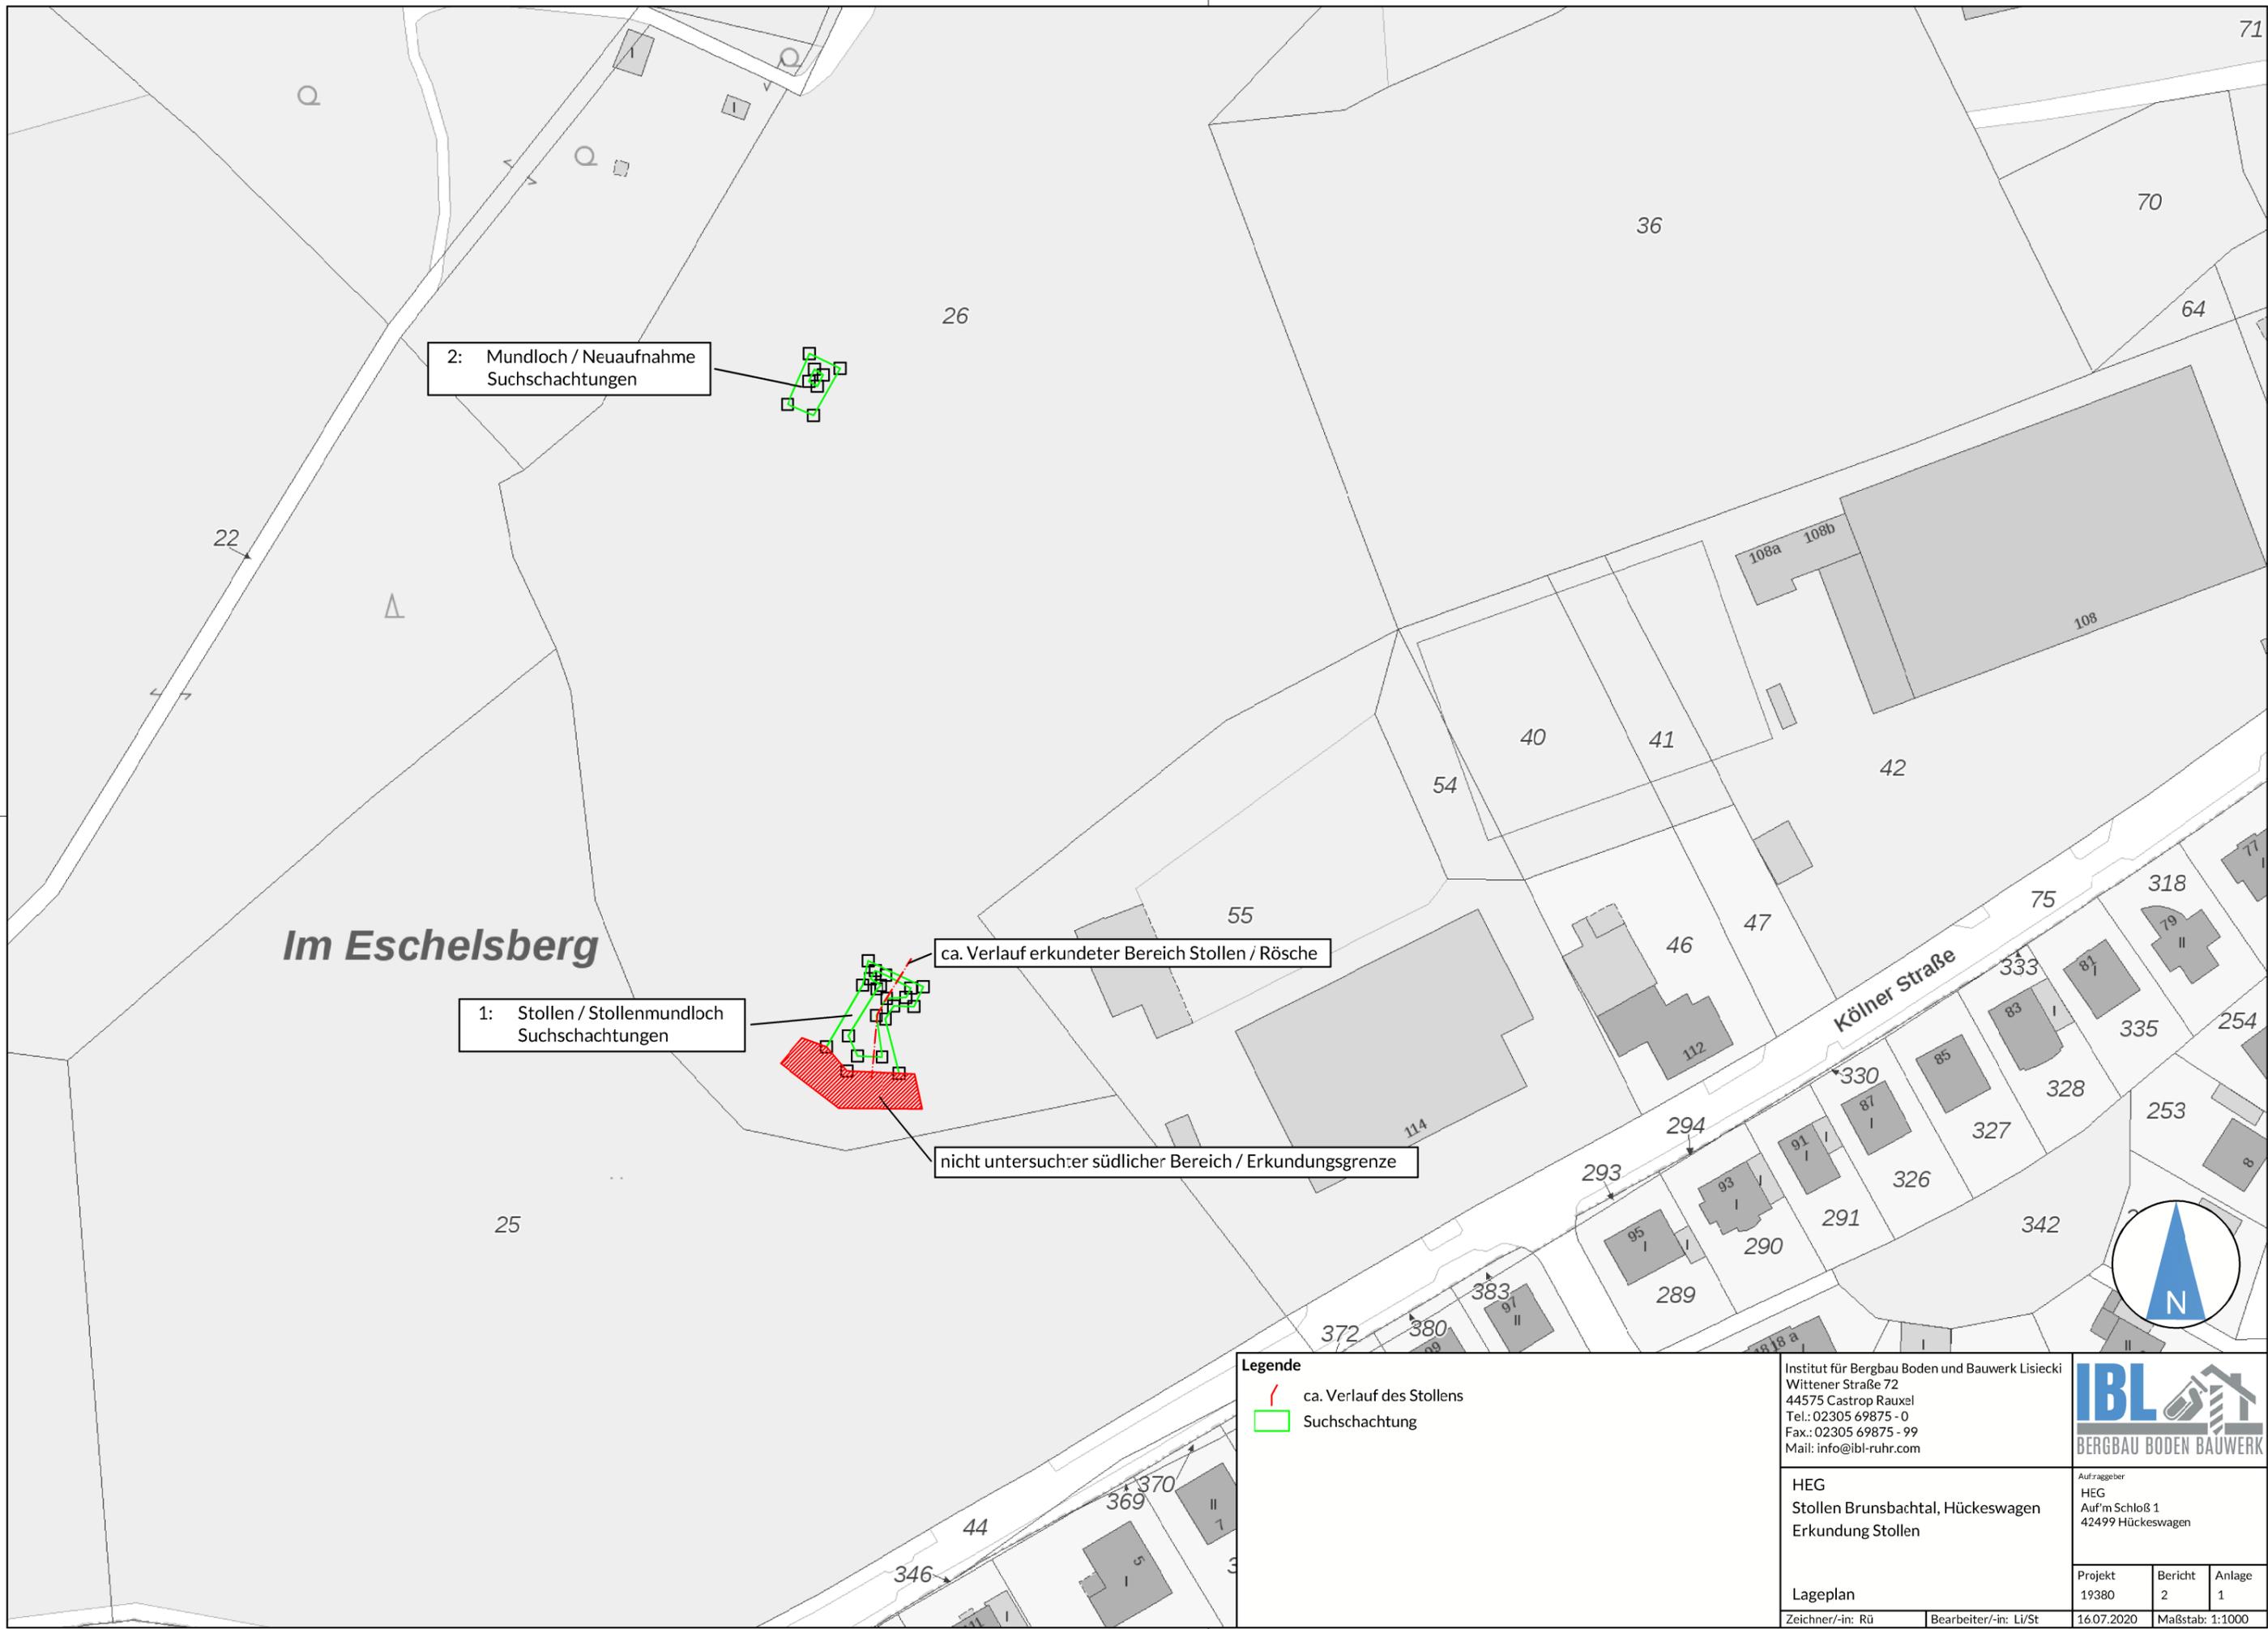
Lageplan

2: Mundloch / Neuaufnahme Suchschachtungen

1: Stollen / Stollenmundloch Suchschachtungen

ca. Verlauf erkundeter Bereich Stollen / Rösche

nicht untersuchter südlicher Bereich / Erkundungsgrenze

Die Lage des Aufgrabungsbereiches ist der beigefügten Anlage 1 zu entnehmen. Das örtliche Aufmaß erfolgte durch die Fa. Stricker GmbH, Dortmund, und wurde dem IBL zur Verfügung gestellt.
