MACHBARKEITSSTUDIE BÜRGERBAD HÜCKESWAGEN

Objekt: Bürgerbad Hückeswagen
Zum Sportzentrum 9
42499 Hückeswagen

Verfasser: **duzia**
bauphysik + architektur

Stand: 27.03.2023

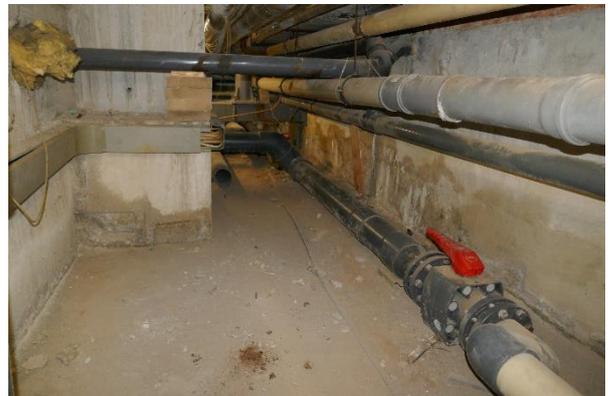
Durch das Betoningenieurbüro Henksmeier wurde 2022 ein Gutachten und ein Instandsetzungskonzept erstellt. Die tragende Stahlbetonkonstruktion weist demnach erhebliche Schädigungen auf.

Nachdem das Bürgerbad anfänglich mit normalen chlorierten Badewasserwasser betrieben wurden, wechselte man ab 2001 auf den Betrieb mit Solewasser, die einen NaCl-Gehalt von ca. 0,4 M.-% besaß. Hieraus resultierte eine chloridinduzierte Bewehrungskorrosion, die, nach Angabe des IB Henksmeier, eine umfangreiche Instandsetzung erfordert.

Abbildung 19: Betonkonstruktion des Rohrgangs

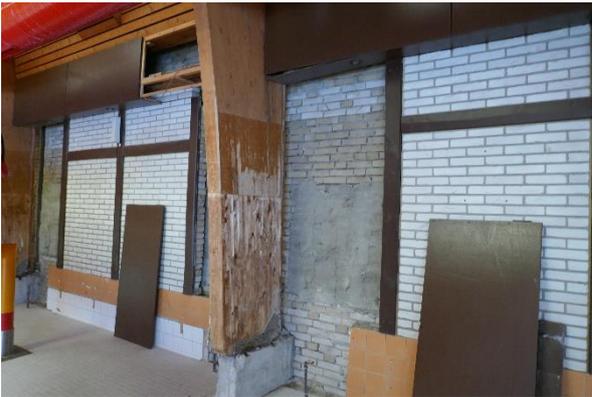
Abbildung 23: Stützenbereich eines Leimholzbinders

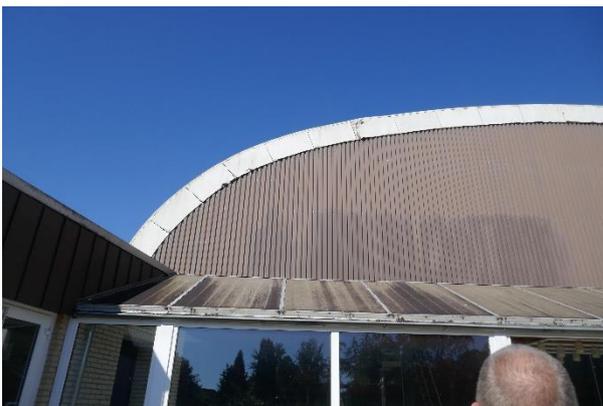
Abbildung 27: Verkleidung der Stirnflächen des Tonnendachs

- Sanierungskonzept zur Verbesserung des Wärmeschutzes vorsehen
- Abbruch äußere Klinkerschale bzw. Verkleidung
- Aufbringen eines Ausgleichputzes und Dämmung
- Wände verkleiden z.B. mit Klinkerriemchen oder hinterlüfteten Fassadentafeln
- Erneuern aller Fensterbänke und Anschlüsse an Fensterrahmen
- Umbau der Attiken im Sanierungsfall

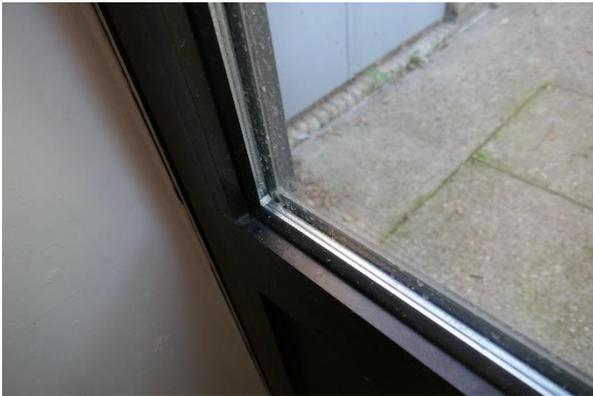
Abbildung 29: Tür mit alter Verglasung (ca. 1985) „Flachglas“ mit gepresster Glasfalz

- Kartierung aller Fenster und Erstellen Positionsplan
- Austausch von Fenstern
- Herstellen luft- und diffusionsdichter Anschlüsse
- Überprüfen von Maßnahmen zum sommerlichen Wärmeschutz nach DIN 4108-2
- Erneuern der Fensterbänke, wenn die Fassaden gedämmt werden

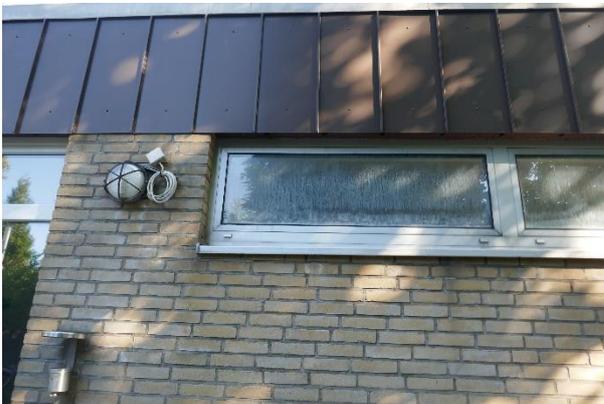
Abbildung 31: Alte Verglasung „Flachglas“ mit gepresster Glasfalz

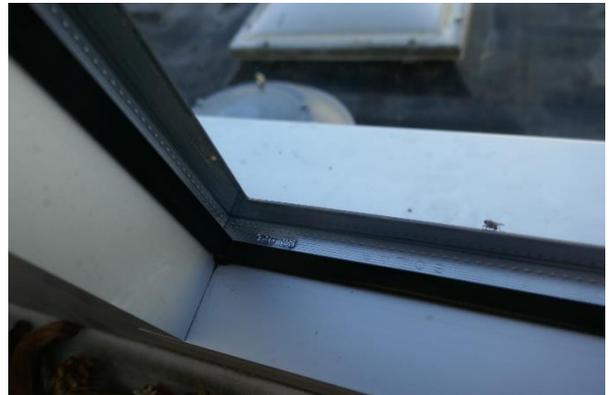
Abbildung 32: Aluminiumrahmen mit 2-Scheiben-Verglasung „Isosolar 1988“

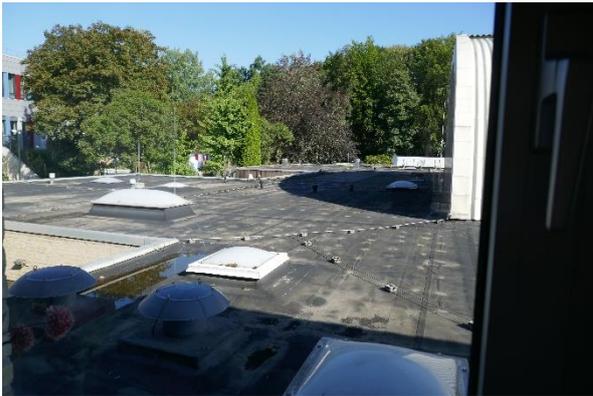
Abbildung 35: Dachabdichtung mit Kunststoffbahnen

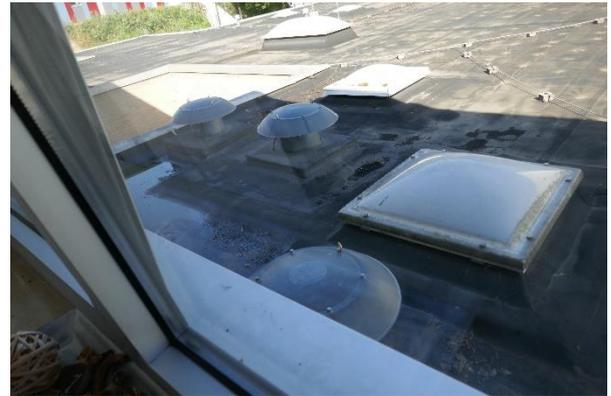
Abbildung 36: Einbauten und Durchdringungen

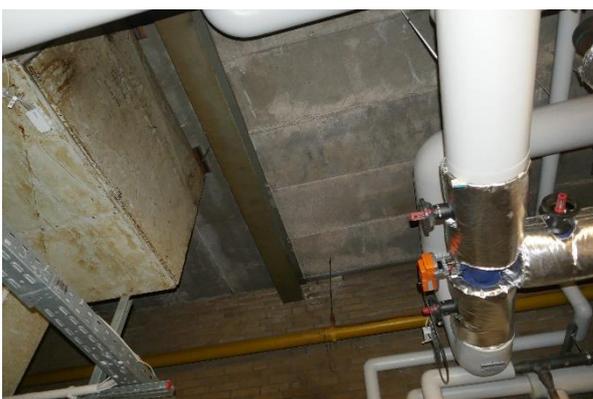
Abbildung 39: Decke über Technik. Nach Pos. Plan „H.D. Platten“ auf Stahlträgern

- Bauteilöffnung zur Überprüfung von Dämmstärken und Zustand von Dämmung und Tragschicht
- Trapezbleche auf Korrosion überprüfen (Hinweis: der Wechsel auf Sole führte ggf. zu einer höheren Anforderung an den vorbeugenden Schutz von Stahl durch Beschichtungen- die Vorgabe an die Korrosivitätskategorie von min. C4 der DIN EN ISO 12944-2 sind zu beachten)
- Nachrüsten der Dächer mit Sekuranten bzw. Anschlagsicherungen. Lasteintrag in die Konstruktion durch einen Tragwerkplaner überprüfen lassen
- Tragfähigkeit der Dächer überprüfen
- Dämmung erneuern und Dämmstärke nach min. GEG erhöhen
- Dampfsperre einbauen und allseitig luft- und diffusionsdicht anschließen
- Herstellen wind- und diffusionsdichter Bauteilanschlüsse

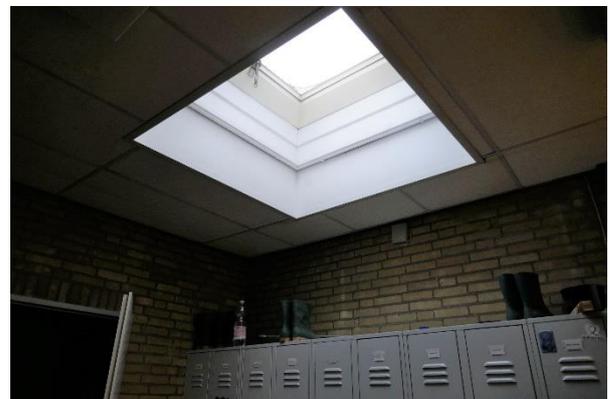
Abbildung 45: Oberlicht im Flachdach

- Verbesserung des Wärmeschutzes durch Austausch der Oberlichter
- Abstimmung mit Brandschutzkonzept und ggf. Einbau von Rauch-Wärme-Abzügen
- Überprüfen des Tragwerks beim Einbau neuer Lichtbänder/ Oberlichter
- Herstellen wind- und diffusionsdichter Bauteilanschlüsse
- Kontrolle der Feuchteinträge am Aufsatzrand der Oberlichter

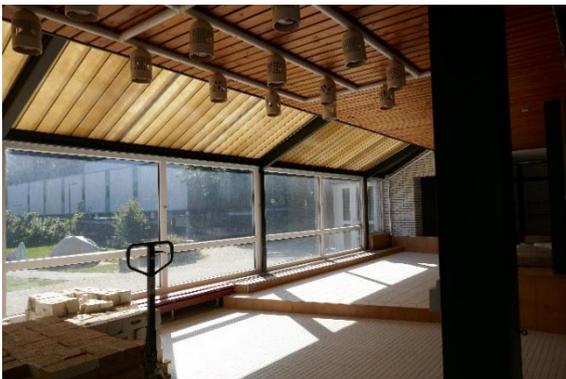
Die Bodenplatte des Erdgeschoßes ist nur im Bereich des Rohgangs zugänglich. Alle weiteren Flächen liegen über Erdreich. Nur Teile des Restaurants sind unterkellert.

Abbildung 46: Bodenplatte über Erdreich

- Abbruch des Bodenaufbaus bis auf Rohboden und Einbau einer hochwertigen Dämmung auf der Bodenplatte
- Dämmung der Fundamente von außen, um die Wärmebrücke Bodenplatte zu reduzieren
- Kontrolle des Gefälles am Beckenumgang, ggf. Herstellen eines regelkonformen Gefälles nach KOK-Richtlinien
- Untersuchung der Böden auf Hohllagen

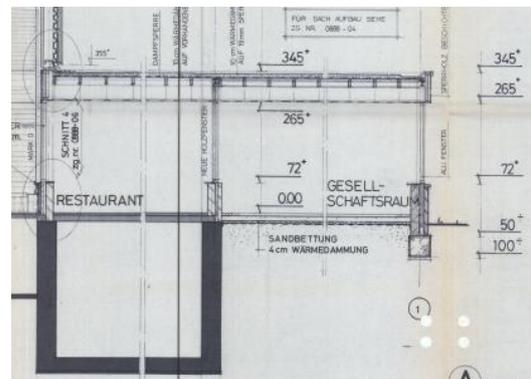
Abbildung 47: Zeichnung Pelikaan mit 40 mm Wärmedämmung unter der Betonplatte

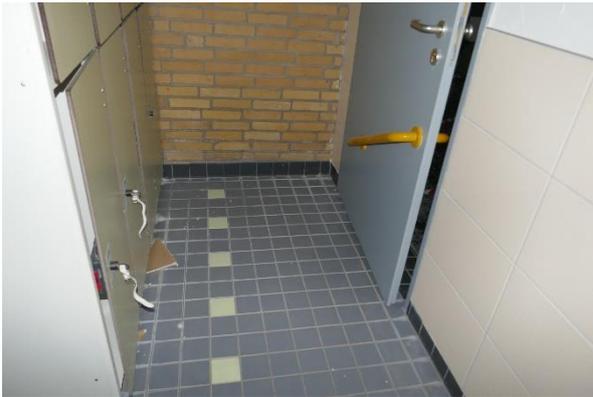
Der Zustand der Boden ist sehr unterschiedliche. Teilweise wurden die Fliesenböden in den Vorreinigungen und Umkleiden bereits erneuert.

Abbildung 48: Modernisierte Fliesen in den Vorreinigungen und Umkleiden

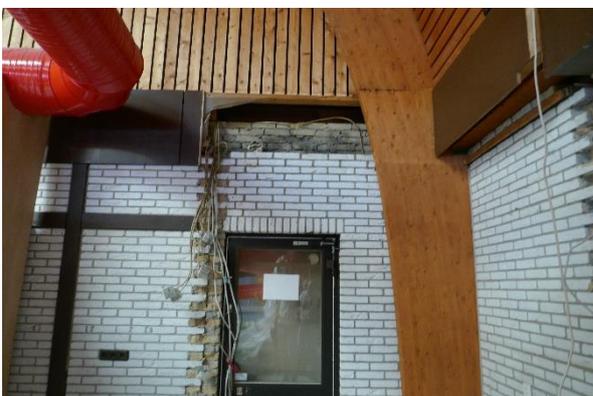
Im Hallenbad und der Sauna sind sehr unterschiedliche Zustände vorhanden. Während sich die Sauna in einem gepflegten Zustand befindet und die Duschräume des Hallenbades bereits saniert wurden, können die Wandverkleidungen im Hallenbad nur als dringend sanierungsbedürftig beschrieben werden.

Abbildung 50: Sanierungsbedürftige Wandverkleidung im Hallenbad

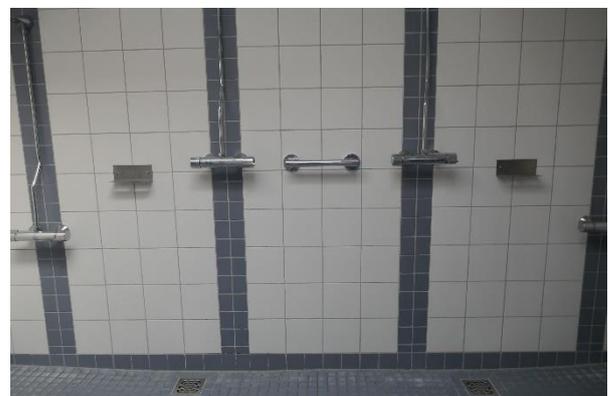
Abbildung 51: Erneuerte Fliesen in den Duschräumen

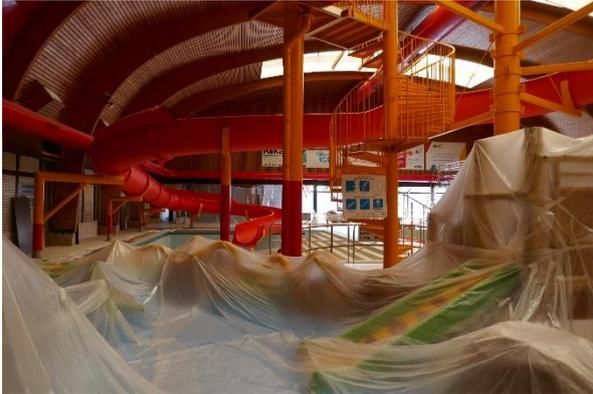
Abbildung 54: Die Rutsche ist am Beckenumgang aufgestützt

- Beseitigen aller Fliesenschäden
- Bauliche Absicherung bzw. Trennung des Kleinkinderbereichs nach KOK zu anderen Becken mit größerer Wassertiefe , Pkt. 25.10.10
- Freihalten der Beckenumgänge von Einbauten, hier besonders Rutschentragkonstruktion und Umsetzen der Mindestbreiten der Beckenumgänge nach Tab. 15, KOK-Richtlinie
- Geländer des Sprungturms müssen Vorgaben nach KOK-Richtlinien für den Bäderbau bzw. DIN EN 13451-10 entsprechen
- Die Vorgaben an den Auslauf der Großrutsche müssen die Vorgaben der DIN EN 1069-1 erfüllen. Schutzmaßnahmen, wie Absperrungen, am Rutschenauslauf im Becken vorsehen.
- Alternativ: separates Rutschenlandebecken einbauen
- Raumakustische Maßnahmen vorsehen, um den rutschenbedingten Lärmpegel zu senken
- Bauliche Trennung der Becken voneinander, um separate Kurse anbieten zu können und nicht andere Nutzer zu beeinträchtigen
- Thermische Zonierung planen

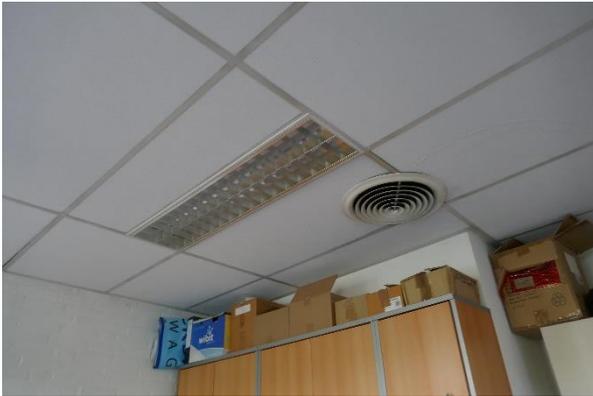
Die Decken im Hallenbad sind in sehr unterschiedlichen Zuständen und Konstruktionsweisen. Teilweise, wie in den Büroräumen oder dem Foyer, wurden Decken bereits erneuert. Über die Qualität der Abhänger liegen keine Informationen vor. Dadurch, dass das Bad zuletzt mit Sole betrieben wurde, müssen Stahlkonstruktionen in der Korrosionsschutzklasse C5 eingebaut werden.

Abbildung 56: Erneuerte Decken in den Büroräumen

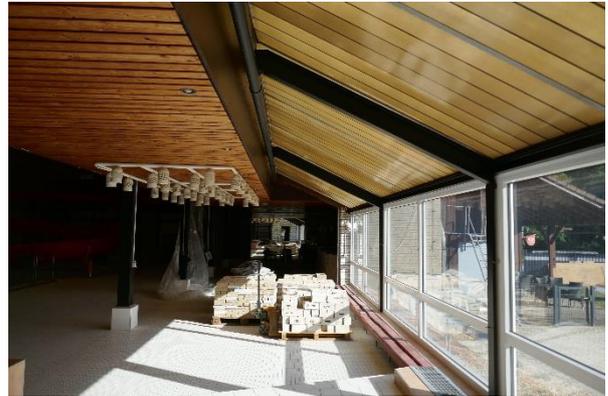
In der Schwimmhalle oder entlang der Flure der Umkleiden sind noch alte Deckenkonstruktionen vorhanden. Im Falle von alten Deckenkonstruktionen ist zu prüfen, ob oberseitige Akustikauflagen ggf. aus KMF bestehen und somit als Schadstoff zu behandeln sind.

Abbildung 57: Decke aus Holzlatten mit Auflage

- Alte Decken auf Schadstoffe untersuchen lassen
- Unterkonstruktionen der Decken bzw. Deckenabhänger auf Korrosion prüfen
- Nachweise über die Korrosionsschutzklasse erbringen
- Im Sanierungsfall schalldämpfende Decken einbauen, die die Nachhallzeit reduzieren und die Sprachverständlichkeit verbessern

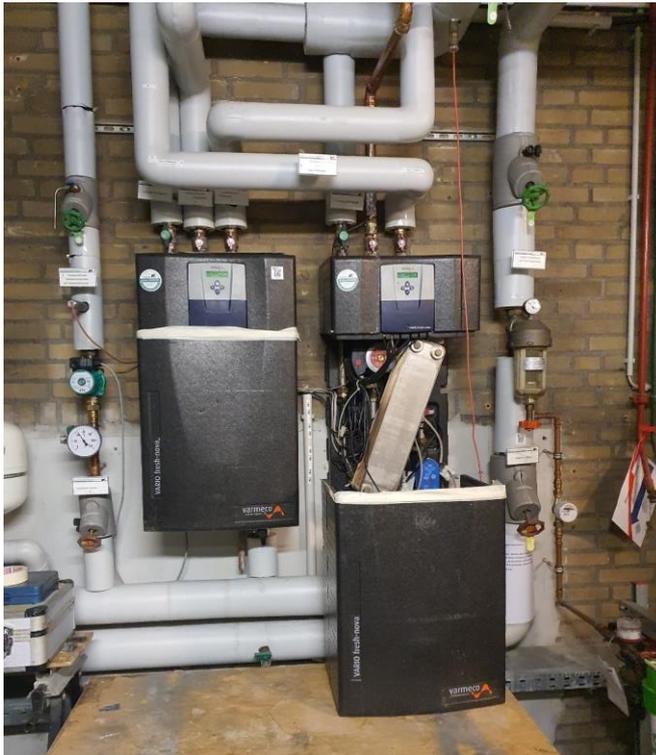
Abbildung 70 Parallel geschaltete Frischwasserstationen

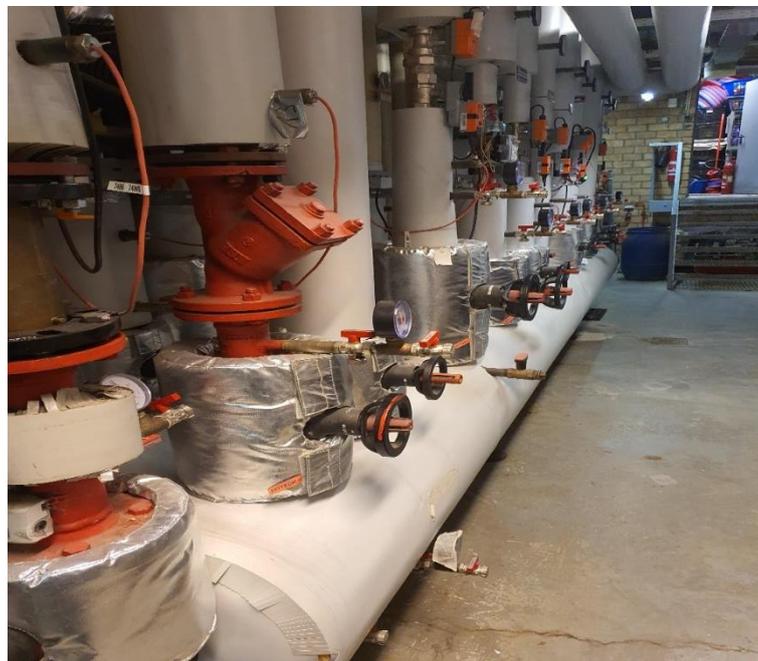
Die Wärmeverteilung wurde teilerneuert. Regelgeräte und die geregelten Umwälzpumpen entsprechen dem aktuellen Standard. Die Verteilung ist untergliedert in Hochtemperaturbereiche und Niedertemperaturbereiche. Die BHKW-Einspeisung ist hochtemperaturseitig zugeordnet, die Kessel-Rücklauftemperatur niedertemperaturseitig.

Abbildung 71 Teilerneuerte Wärmeverteilung

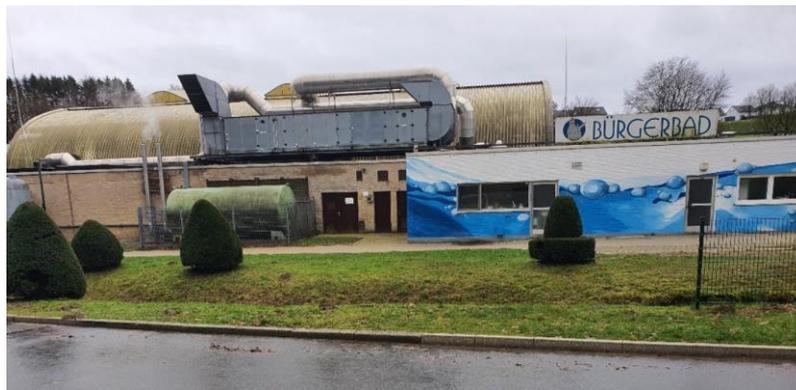
Für die Schwimmhalle ist zur Optimierung der Energieeffizienz die komplette Luftkanalführung in der Badehalle neu zu gestalten. Da die Luftführung in der Badehalle auch bauphysikalischen Anforderungen unterliegt, müssen im Zusammenspiel mit der Bauphysik energetische Gesamtlösungen gefunden werden.

Abbildung 73 Lüftungsgerät Schwimmhalle auf dem Dach

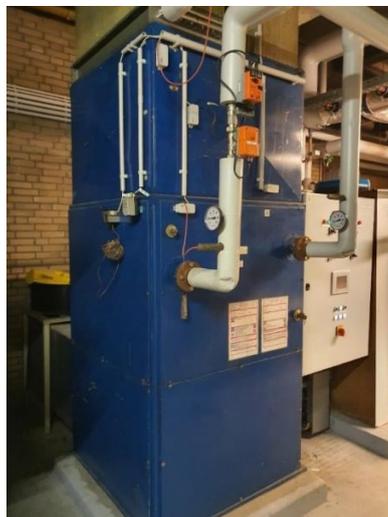
Das im Technikbereich verbaute Lüftungsgerät für das Restaurant ist vollständig abgängig und ohne Wärmerückgewinnung ausgeführt. Inwieweit ein Ersatz des Gerätes in Zukunft von Nöten ist, hängt von dem Weiterbetrieb des Restaurants und den Anforderungen der Küchentechnik ab. Das Luftkanalsystem für das Restaurant ist überwiegend aus verzinktem Blech erstellt, stammt teilweise noch aus der Errichtungszeit des Bades und entspricht überwiegend hygienisch nicht den Anforderungen der VDI 6022. Es ist daher auch eine Erneuerung des gesamten Kanalsystems erforderlich.

Abbildung 74 Lüftungsgerät Restaurant ohne WRG

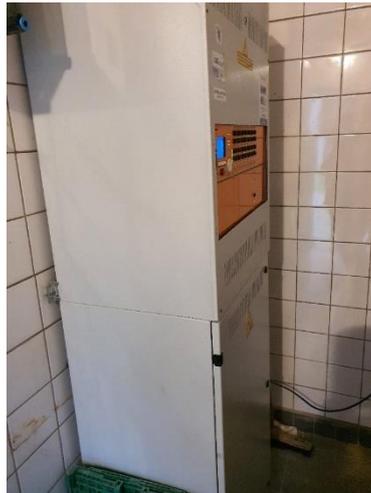
Die Beleuchtungsanlagen in allen Bereichen basiert auf veralteten Leuchten und Leucht-
röhren. Hier ist eine Umstellung auf LED-Technik dringend geraten. Das gilt auch für die
Sicherheitsbeleuchtung.

Abbildung 75 Zentrale Anlage für die Sicherheitsbeleuchtung

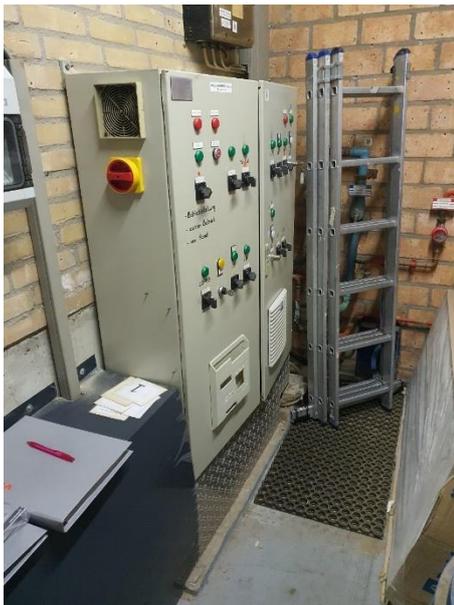
Die Automationsprozesse der HLS und BWT-Anlagen laufen unkoordiniert voneinander ab. Da viele Anlagenteile in der Badwassertechnik und der TGA gar nicht automatisiert sind, ist es empfehlenswert eine zentrale GLT incl. der MSR-Ebenen einzubauen.

Abbildung 80 Steuerschrank für die Wassertechnik

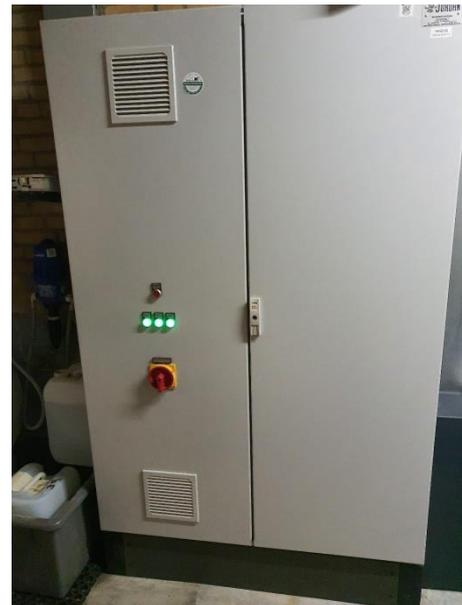
Abbildung 81 Steuerschrank Heizungstechnik
