# MACHBARKEITSSTUDIE BÜRGERBAD HÜCKESWAGEN

**Objekt:** Bürgerbad Hückeswagen  
Zum Sportzentrum 9  
42499 Hückeswagen

**Stand:** 27.03.2023

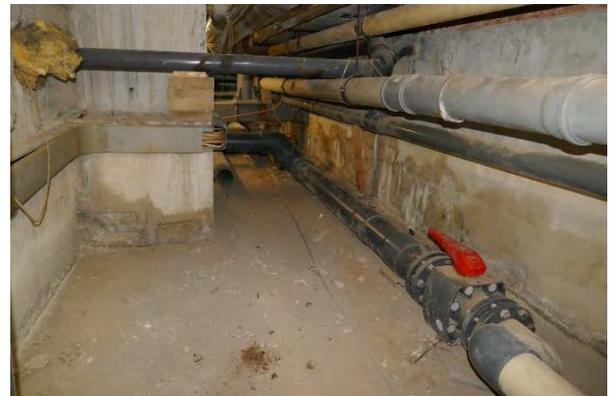
Durch das Betoningenieurbüro Henksmeier wurde 2022 ein Gutachten und ein Instandsetzungskonzept erstellt. Die tragende Stahlbetonkonstruktion weist demnach erhebliche Schädigungen auf.

Nachdem das Bürgerbad anfänglich mit normalen chlorierten Badewasserwasser betrieben wurden, wechselte man ab 2001 auf den Betrieb mit Solewasser, die einen NaCl-Gehalt von ca. 0,4 M.-% besaß. Hieraus resultierte eine chloridinduzierte Bewehrungskorrosion, die, nach Angabe des IB Henksmeier, eine umfangreiche Instandsetzung erfordert.

**Abbildung 19: Betonkonstruktion des Rohrgangs**

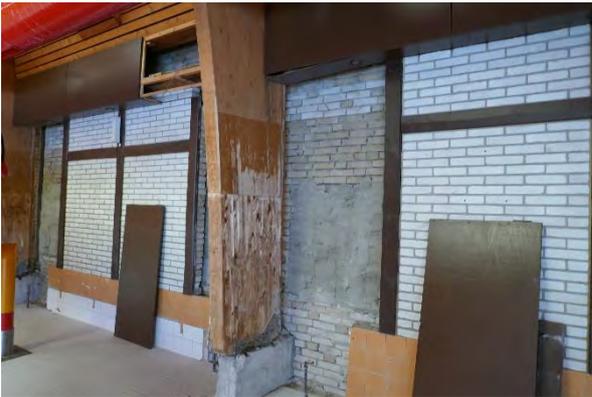
Die Tonnendachkonstruktion der Halle wurde mit gebogenen 8 Leimholzbindern errichtet, die am höchsten Punkt eine Höhe von ca. + 9,20 m haben gegenüber dem Beckenumgang. Am Beckenumgang stehen die Binder auf einem Betonsockel, um etwas Spritzwasserschutz zu gewährleisten.

Abbildung 23: Stützenbereich eines Leimholzbinders

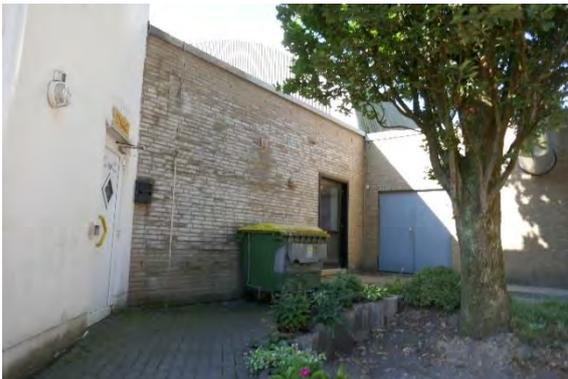
Abbildung 25: Sichtmauerwerk im Bereich der Technikanlieferung

- Sanierungskonzept zur Verbesserung des Wärmeschutzes vorsehen
- Abbruch äußere Klinkerschale bzw. Verkleidung
- Aufbringen eines Ausgleichputzes und Dämmung
- Wände verkleiden z.B. mit Klinkerriemchen oder hinterlüfteten Fassadentafeln
- Erneuern aller Fensterbänke und Anschlüsse an Fensterrahmen
- Umbau der Attiken im Sanierungsfall

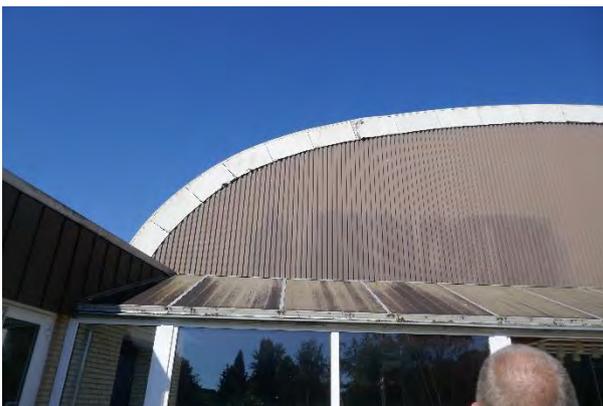
Abbildung 27: Verkleidung der Stirnflächen des Tonnendachs

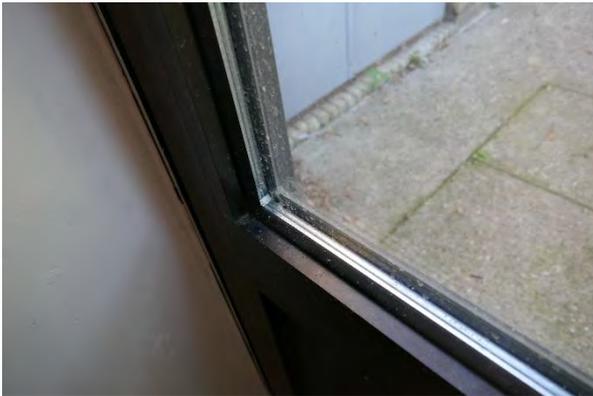
**Abbildung 29: Tür mit alter Verglasung (ca. 1985) „Flachglas“ mit gepresster Glasfalz**

- Kartierung aller Fenster und Erstellen Positionsplan
- Austausch von Fenstern
- Herstellen luft- und diffusionsdichter Anschlüsse
- Überprüfen von Maßnahmen zum sommerlichen Wärmeschutz nach DIN 4108-2
- Erneuern der Fensterbänke, wenn die Fassaden gedämmt werden

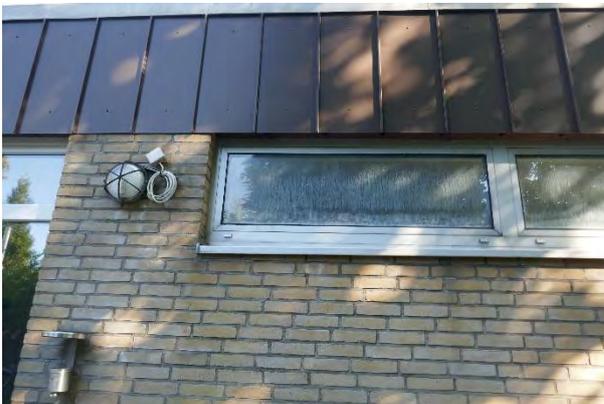
**Abbildung 31: Alte Verglasung „Flachglas“ mit gepresster Glasfalz**

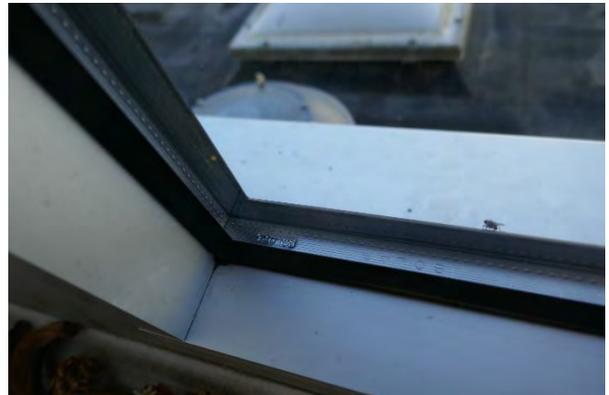
**Abbildung 32: Aluminiumrahmen mit 2-Scheiben-Verglasung „Isosolar 1988“**

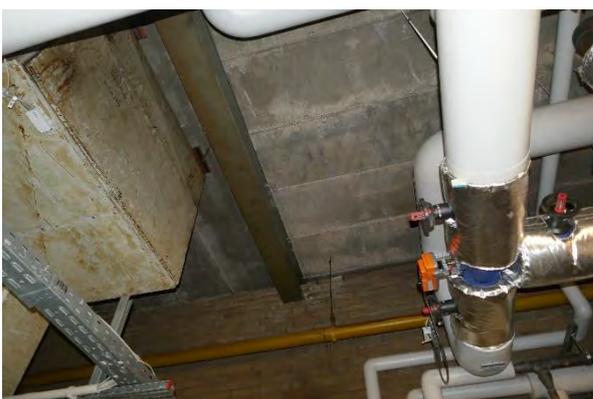
Abbildung 39: Decke über Technik. Nach Pos. Plan „H.D. Platten“ auf Stahlträgern

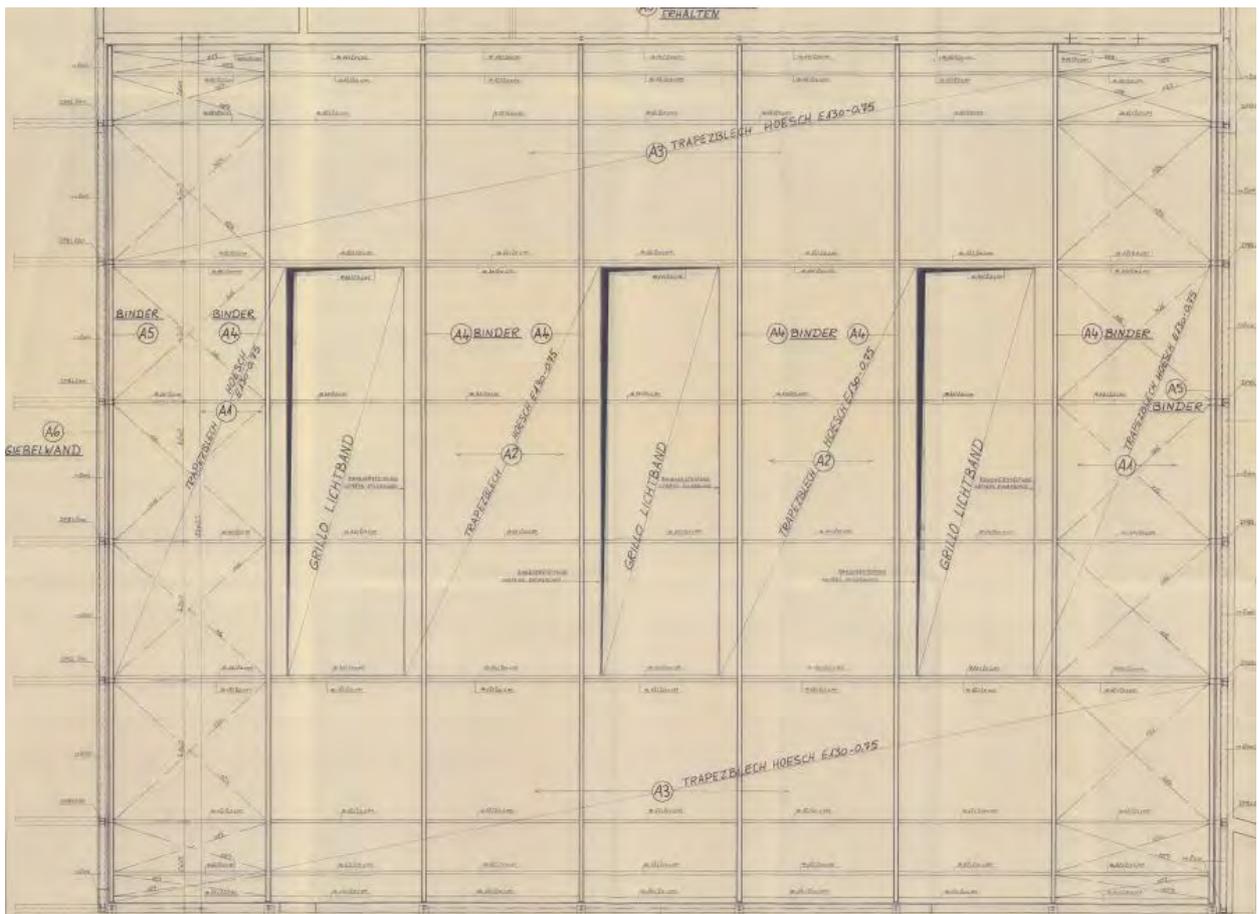
Abbildung 41 Positionsplan Trapezbleche HOESCH E130-0,75, Quelle: IB Axel Seiffert, Wassenberg, 1984

Aufgrund ihres Baualters entsprechen die Bauteile nicht den aktuellen Anforderungen an den Wärmeschutz nach Gebäudeenergiegesetz (GEG).

- Bauteilöffnung zur Überprüfung von Dämmstärken und Zustand von Dämmung und Tragschicht
- Trapezbleche auf Korrosion überprüfen (Hinweis: der Wechsel auf Sole führte ggf. zu einer höheren Anforderung an den vorbeugenden Schutz von Stahl durch Beschichtungen- die Vorgabe an die Korrosivitätskategorie von min. C4 der DIN EN ISO 12944-2 sind zu beachten)
- Nachrüsten der Dächer mit Sekuranten bzw. Anschlagsicherungen. Lasteintrag in die Konstruktion durch einen Tragwerkplaner überprüfen lassen
- Tragfähigkeit der Dächer überprüfen
- Dämmung erneuern und Dämmstärke nach min. GEG erhöhen
- Dampfsperre einbauen und allseitig luft- und diffusionsdicht anschließen
- Herstellen wind- und diffusionsdichter Bauteilanschlüsse

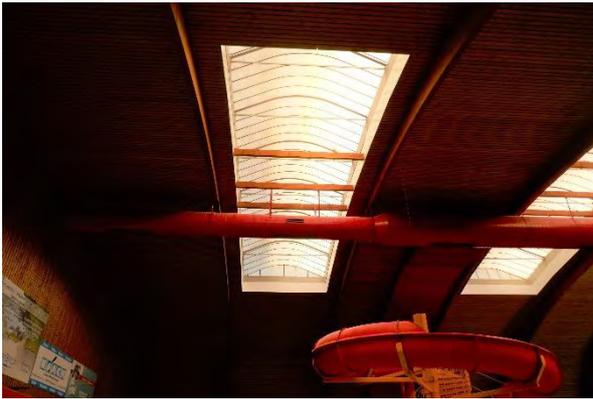
Abbildung 42: Grill-Lichtbänder im Tonnendach

- Verbesserung des Wärmeschutzes durch Austausch der Oberlichter
- Abstimmung mit Brandschutzkonzept und ggf. Einbau von Rauch-Wärme-Abzügen
- Überprüfen des Tragwerks beim Einbau neuer Lichtbänder/ Oberlichter
- Herstellen wind- und diffusionsdichter Bauteilanschlüsse
- Kontrolle der Feuchteinträge am Aufsatzrand der Oberlichter

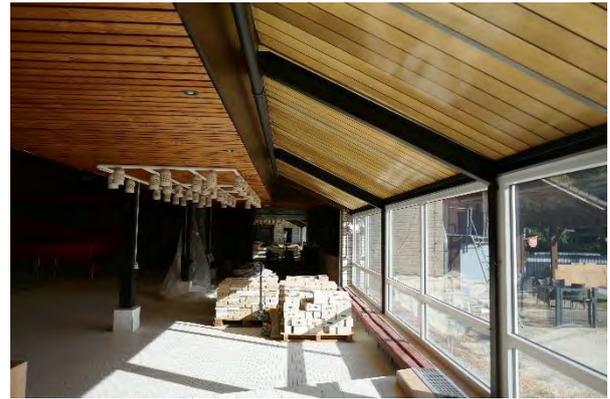
Abbildung 43: Schräg eingebaute lichtdurchlässige Platten im Liegebereich

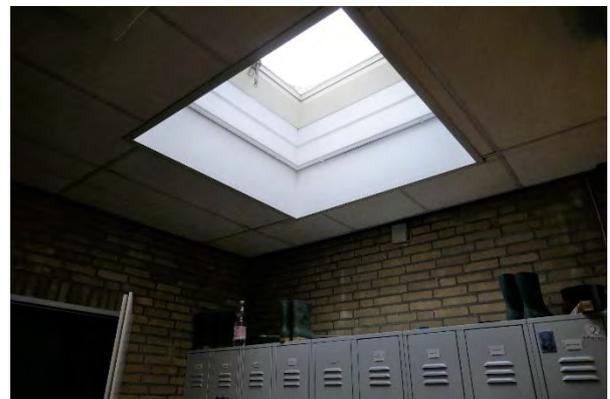
Abbildung 45: Oberlicht im Flachdach

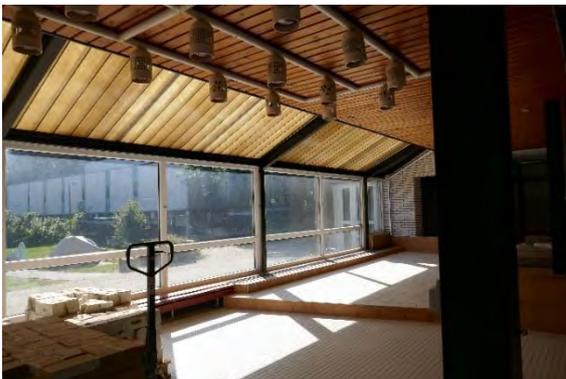
Die Bodenplatte des Erdgeschoßes ist nur im Bereich des Rohgangs zugänglich. Alle weiteren Flächen liegen über Erdreich. Nur Teile des Restaurants sind unterkellert.

Abbildung 46: Bodenplatte über Erdreich

- Abbruch des Bodenaufbaus bis auf Rohboden und Einbau einer hochwertigen Dämmung auf der Bodenplatte
- Dämmung der Fundamente von außen, um die Wärmebrücke Bodenplatte zu reduzieren
- Kontrolle des Gefälles am Beckenumgang, ggf. Herstellen eines regelkonformen Gefälles nach KOK-Richtlinien
- Untersuchung der Böden auf Hohllagen

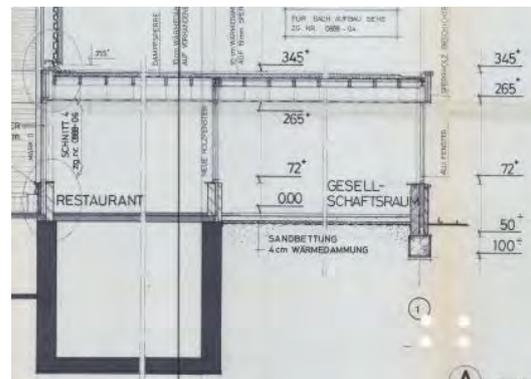
Abbildung 47: Zeichnung Pelikaan mit 40 mm Wärmedämmung unter der Betonplatte

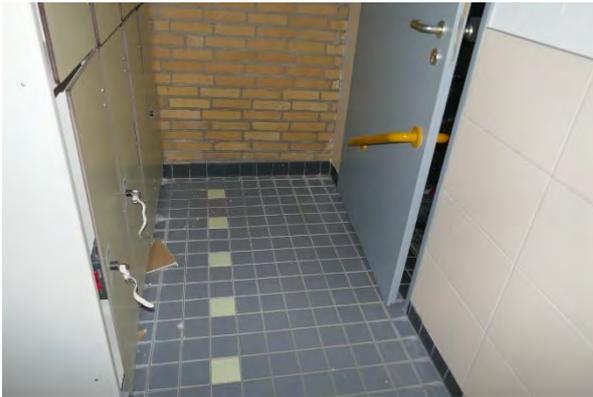
Der Zustand der Boden ist sehr unterschiedliche. Teilweise wurden die Fliesenböden in den Vorreinigungen und Umkleiden bereits erneuert.

Abbildung 48: Modernisierte Fliesen in den Vorreinigungen und Umkleiden

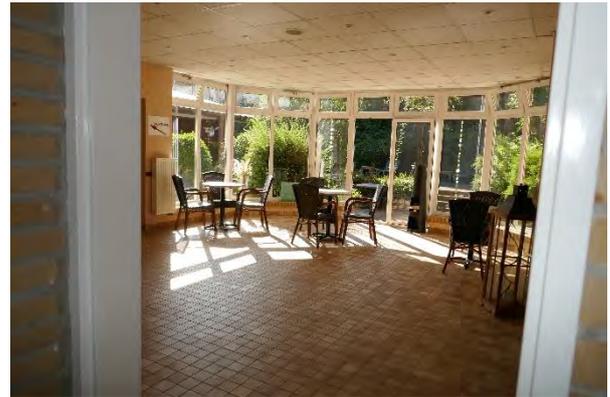
Abbildung 49: Fliesenboden in der Sauna

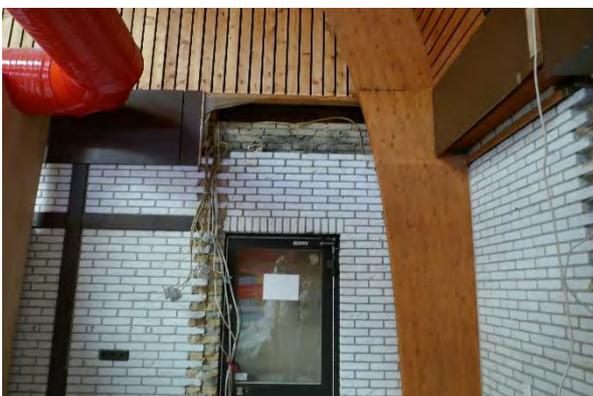
Im Hallenbad und der Sauna sind sehr unterschiedliche Zustände vorhanden. Während sich die Sauna in einem gepflegten Zustand befindet und die Duschräume des Hallenbades bereits saniert wurden, können die Wandverkleidungen im Hallenbad nur als dringend sanierungsbedürftig beschrieben werden.

Abbildung 50: Sanierungsbedürftige Wandverkleidung im Hallenbad

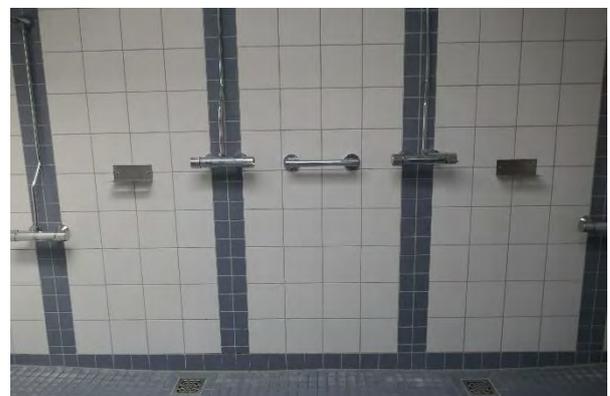
Abbildung 51: Erneuerte Fliesen in den Duschräumen

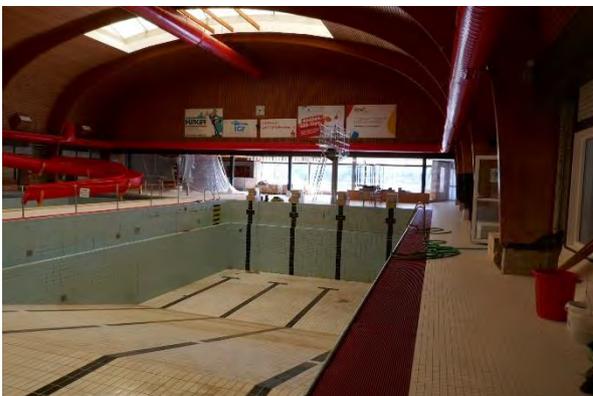
Neben dem Mehrzweckbecken und dem Lehrschwimmbecken befindet sich ein Eltern-Kinderbecken mit Spielattraktionen. Das Eltern-Kinderbecken ist nicht baulich von den Becken mit höherer Wassertiefe getrennt. Nach KOK-Richtlinie, Pkt. 25.10.10 sind Kleinkinderbereiche aus Sicherheitsgründen baulich vom übrigen Beckenbereich zu trennen.

**Abbildung 52: 25 m- Mehrzweckbecken mit 3 m-Sprungturm**

- Beseitigen aller Fliesenschäden
- Bauliche Absicherung bzw. Trennung des Kleinkinderbereichs nach KOK zu anderen Becken mit größerer Wassertiefe , Pkt. 25.10.10
- Freihalten der Beckenumgänge von Einbauten, hier besonders Rutschentragkonstruktion und Umsetzen der Mindestbreiten der Beckenumgänge nach Tab. 15, KOK-Richtlinie
- Geländer des Sprungturms müssen Vorgaben nach KOK-Richtlinien für den Bäderbau bzw. DIN EN 13451-10 entsprechen
- Die Vorgaben an den Auslauf der Großrutsche müssen die Vorgaben der DIN EN 1069-1 erfüllen. Schutzmaßnahmen, wie Absperrungen, am Rutschenauslauf im Becken vorsehen.
- Alternativ: separates Rutschenlandebecken einbauen
- Raumakustische Maßnahmen vorsehen, um den rutschenbedingten Lärmpegel zu senken
- Bauliche Trennung der Becken voneinander, um separate Kurse anbieten zu können und nicht andere Nutzer zu beeinträchtigen
- Thermische Zonierung planen

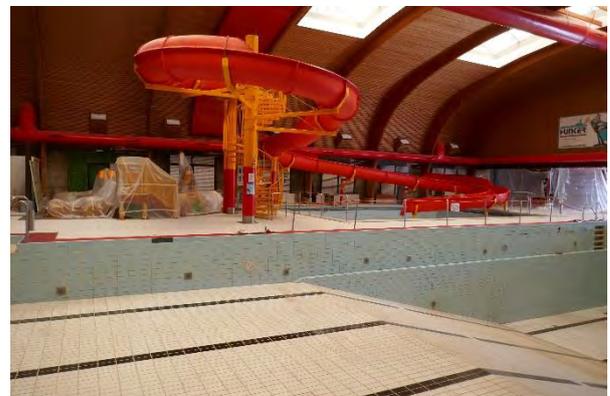
**Abbildung 53: Rutsche am Lehrschwimmbecken**

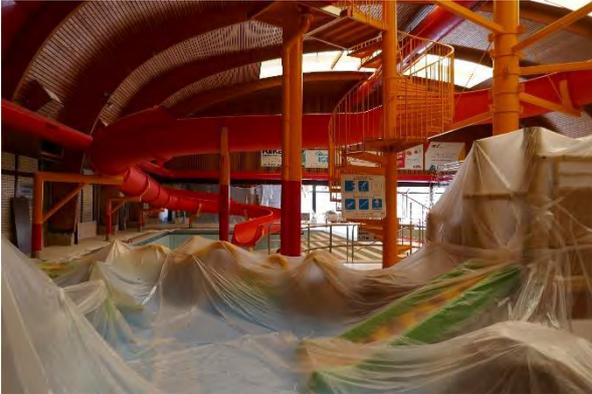
**Abbildung 54: Die Rutsche ist am Beckenumgang aufgestützt**

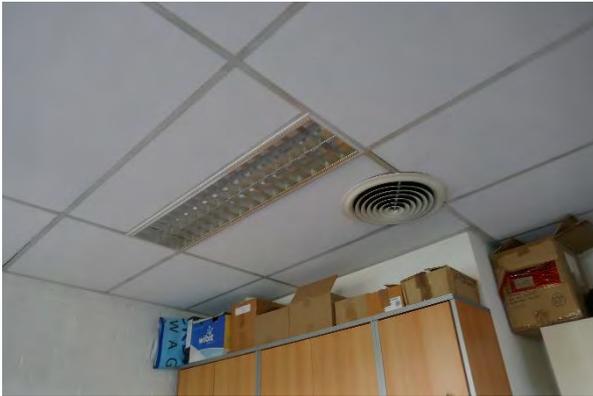
Die Decken im Hallenbad sind in sehr unterschiedlichen Zuständen und Konstruktionsweisen. Teilweise, wie in den Büroräumen oder dem Foyer, wurden Decken bereits erneuert. Über die Qualität der Abhänger liegen keine Informationen vor. Dadurch, dass das Bad zuletzt mit Sole betrieben wurde, müssen Stahlkonstruktionen in der Korrosionsschutzklasse C5 eingebaut werden.

**Abbildung 56:** Erneuerte Decken in den Büroräumen

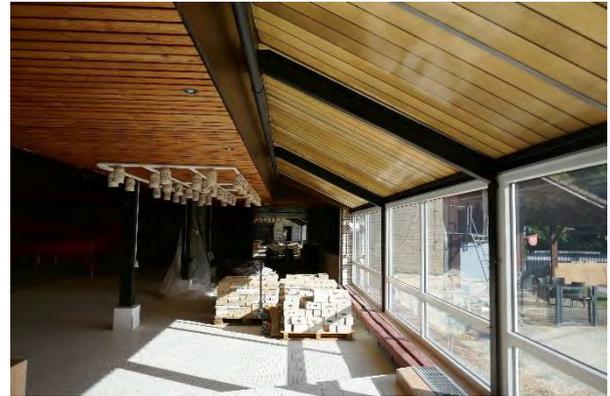
In der Schwimmhalle oder entlang der Flure der Umkleiden sind noch alte Deckenkonstruktionen vorhanden. Im Falle von alten Deckenkonstruktionen ist zu prüfen, ob oberseitige Akustikauflagen ggf. aus KMF bestehen und somit als Schadstoff zu behandeln sind.

**Abbildung 57:** Decke aus Holzlatten mit Auflage

- Alte Decken auf Schadstoffe untersuchen lassen
- Unterkonstruktionen der Decken bzw. Deckenabhänger auf Korrosion prüfen
- Nachweise über die Korrosionsschutzklasse erbringen
- Im Sanierungsfall schalldämpfende Decken einbauen, die die Nachhallzeit reduzieren und die Sprachverständlichkeit verbessern

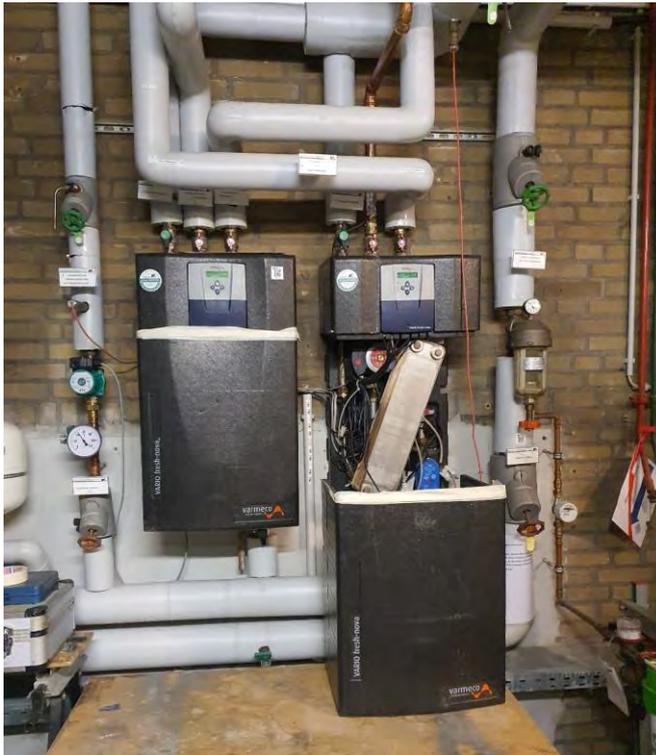
**Abbildung 70 Parallel geschaltete Frischwasserstationen**

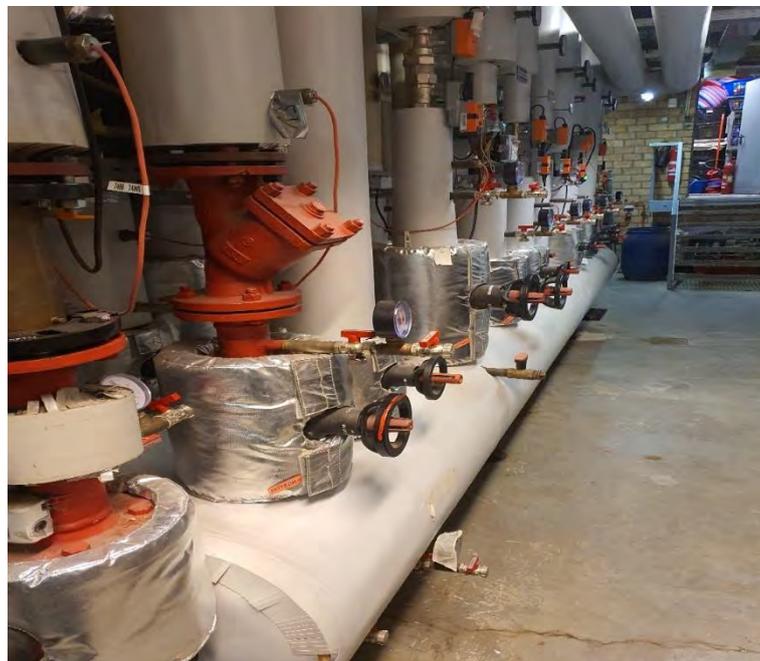
Die Wärmeverteilung wurde teilerneuert. Regelgeräte und die geregelten Umwälzpumpen entsprechen dem aktuellen Standard. Die Verteilung ist untergliedert in Hochtemperaturbereiche und Niedertemperaturbereiche. Die BHKW-Einspeisung ist hochtemperaturseitig zugeordnet, die Kessel-Rücklauftemperatur niedertemperaturseitig.

**Abbildung 71 Teilerneuerte Wärmeverteilung**

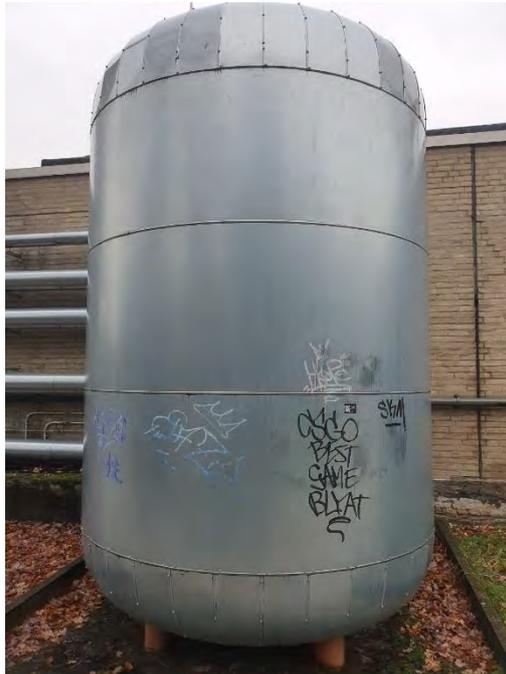
**Abbildung 72 Pufferspeicher für das BHKW im Außenbereich**

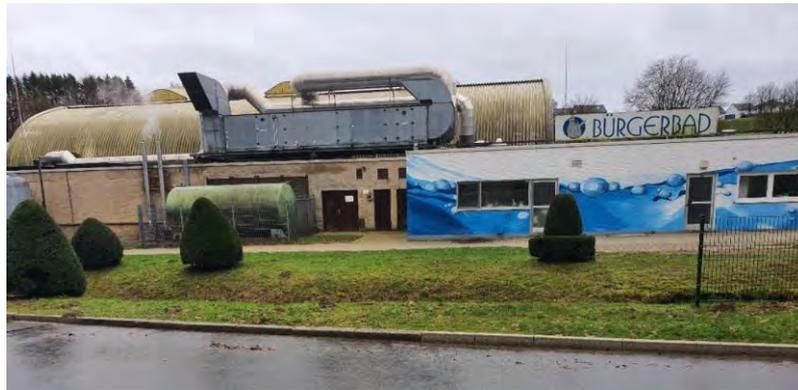
Für die Schwimmhalle ist zur Optimierung der Energieeffizienz die komplette Luftkanalführung in der Badehalle neu zu gestalten. Da die Luftführung in der Badehalle auch bauphysikalischen Anforderungen unterliegt, müssen im Zusammenspiel mit der Bauphysik energetische Gesamtlösungen gefunden werden.

**Abbildung 73 Lüftungsgerät Schwimmhalle auf dem Dach**

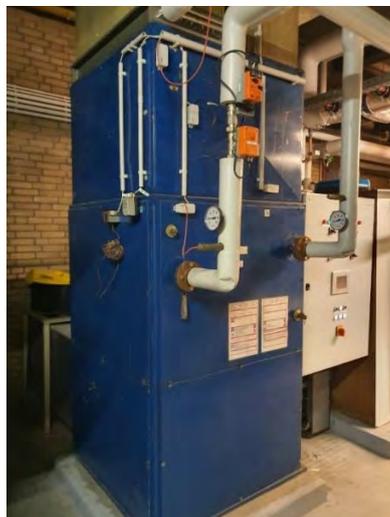
Das im Technikbereich verbaute Lüftungsgerät für das Restaurant ist vollständig abgängig und ohne Wärmerückgewinnung ausgeführt. Inwieweit ein Ersatz des Gerätes in Zukunft von Nöten ist, hängt von dem Weiterbetrieb des Restaurants und den Anforderungen der Küchentechnik ab. Das Luftkanalsystem für das Restaurant ist überwiegend aus verzinktem Blech erstellt, stammt teilweise noch aus der Errichtungszeit des Bades und entspricht überwiegend hygienisch nicht den Anforderungen der VDI 6022. Es ist daher auch eine Erneuerung des gesamten Kanalsystems erforderlich.

**Abbildung 74 Lüftungsgerät Restaurant ohne WRG**

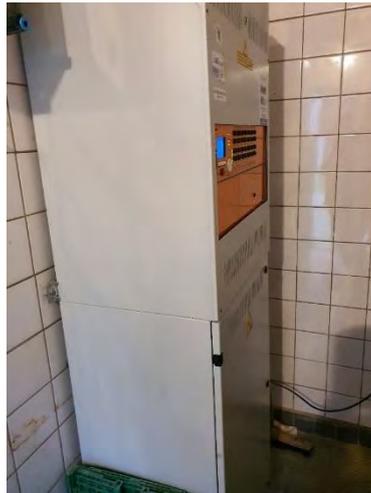
Die Beleuchtungsanlagen in allen Bereichen basiert auf veralteten Leuchten und Leucht-  
röhren. Hier ist eine Umstellung auf LED-Technik dringend geraten. Das gilt auch für die  
Sicherheitsbeleuchtung.

**Abbildung 75** Zentrale Anlage für die Sicherheitsbeleuchtung

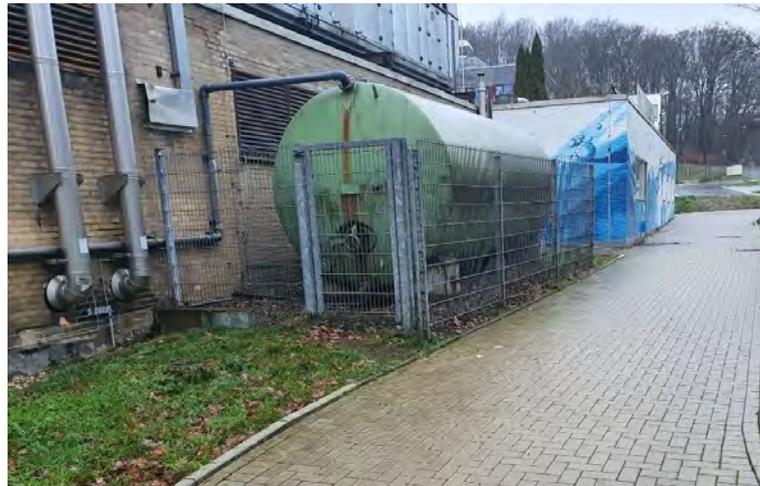
**Abbildung 79 Solebehälter im Außenbereich**

Für die Einrichtung einer Spülwasseraufbereitung, egal welchen Typs, ist ein Spülabwasserbehälter mit einem Nutzvolumen von ca. 22 m<sup>3</sup>/h notwendig. Dieser kann in der vorhandenen Kubatur ebenfalls nicht untergebracht werden. Als Alternative könnte der bisherige im Außenbereich aufgestellte Solespeicher dafür genutzt werden. Allerdings ist dafür eine Dämmung des Behälters notwendig, um Wärmeverluste zu vermeiden. Die Spülwasseraufbereitungsanlage selbst könnte im Bereich der abgängigen Restaurant-Lüftungsanlage aufgestellt werden.

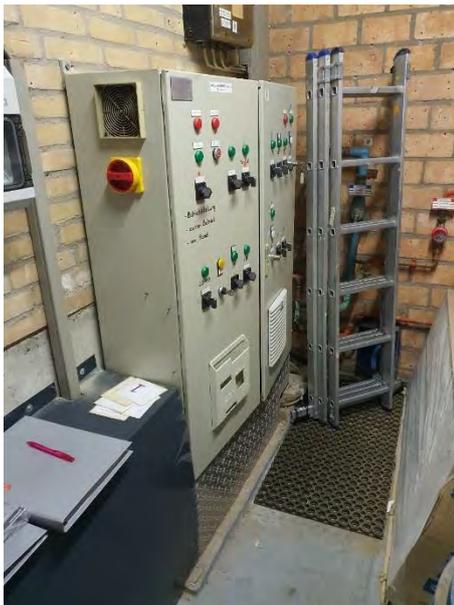
Die Automationsprozesse der HLS und BWT-Anlagen laufen unkoordiniert voneinander ab. Da viele Anlagenteile in der Badewassertechnik und der TGA gar nicht automatisiert sind, ist es empfehlenswert eine zentrale GLT incl. der MSR-Ebenen einzubauen.

**Abbildung 80** Steuerschrank für die Wassertechnik

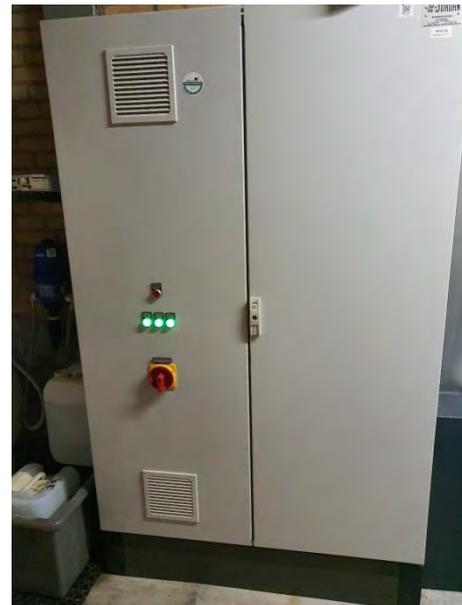
**Abbildung 81** Steuerschrank Heizungstechnik
