| TOP Ö 5 Brückenprüfungen 2022 sowie Vorstellung der weiteren Vorgehensweise in Bezug auf das "Sanierungskonzept Brückenbauwerke" | |
| Anlage 2_Sanieungskonzept-Brückenbauwerke FB III/4687/2023 | 15 |

## **Einladung**

Ich lade Sie zu einer **Sitzung des Ausschusses für Bauen und Verkehr** am Donnerstag, dem 11.05.2023, um 17:00 Uhr ein.

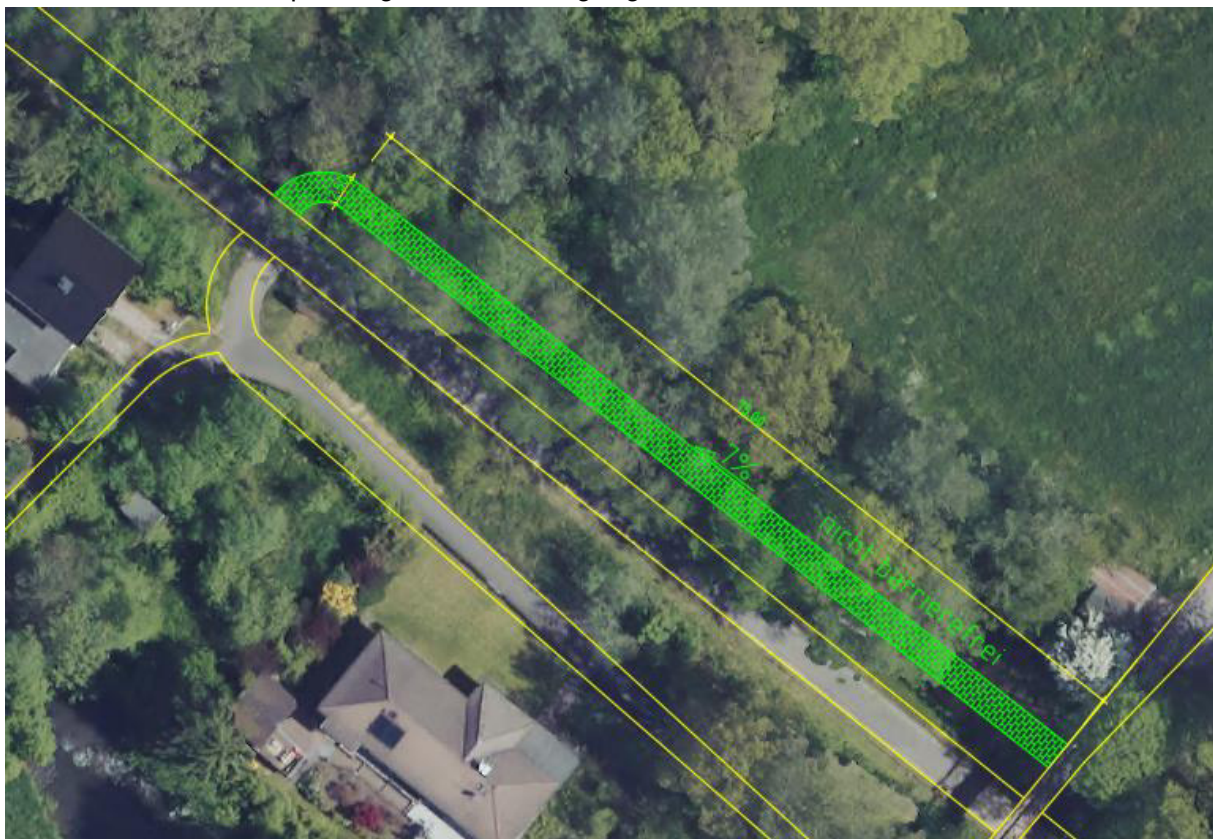
Variante 1: 75 m Rampenlänge mit 7 % Steigung

Folgend sind zwei mögliche Ausbildungen der Rampe mit verschiedenen Neigungen aufgeführt. Umso geringer die Neigung ist, desto länger muss die Rampe sein und ein serperntinen-ähnlicher Verlauf wird erforderlich, sofern ein möglichst direkter Anschluss an die gegenüberliegende Bestandsrampe erfolgen soll.

Für eine 75 m lange Rampe ergeben sich für den Abbruch des Bauwerkes und den Neubau einer Rampe Gesamtkosten von rund **268.000,00 € (Brutto)**.
