Projekt: **Vorhabenbezogener Bebauungsplan Nr. 76 "Haus Hammerstein", Stadt Hückeswagen**  
**Landschaftspflegerischer Fachbeitrag**

Planinhalt: **Karte 1: Bestand und Konflikte**

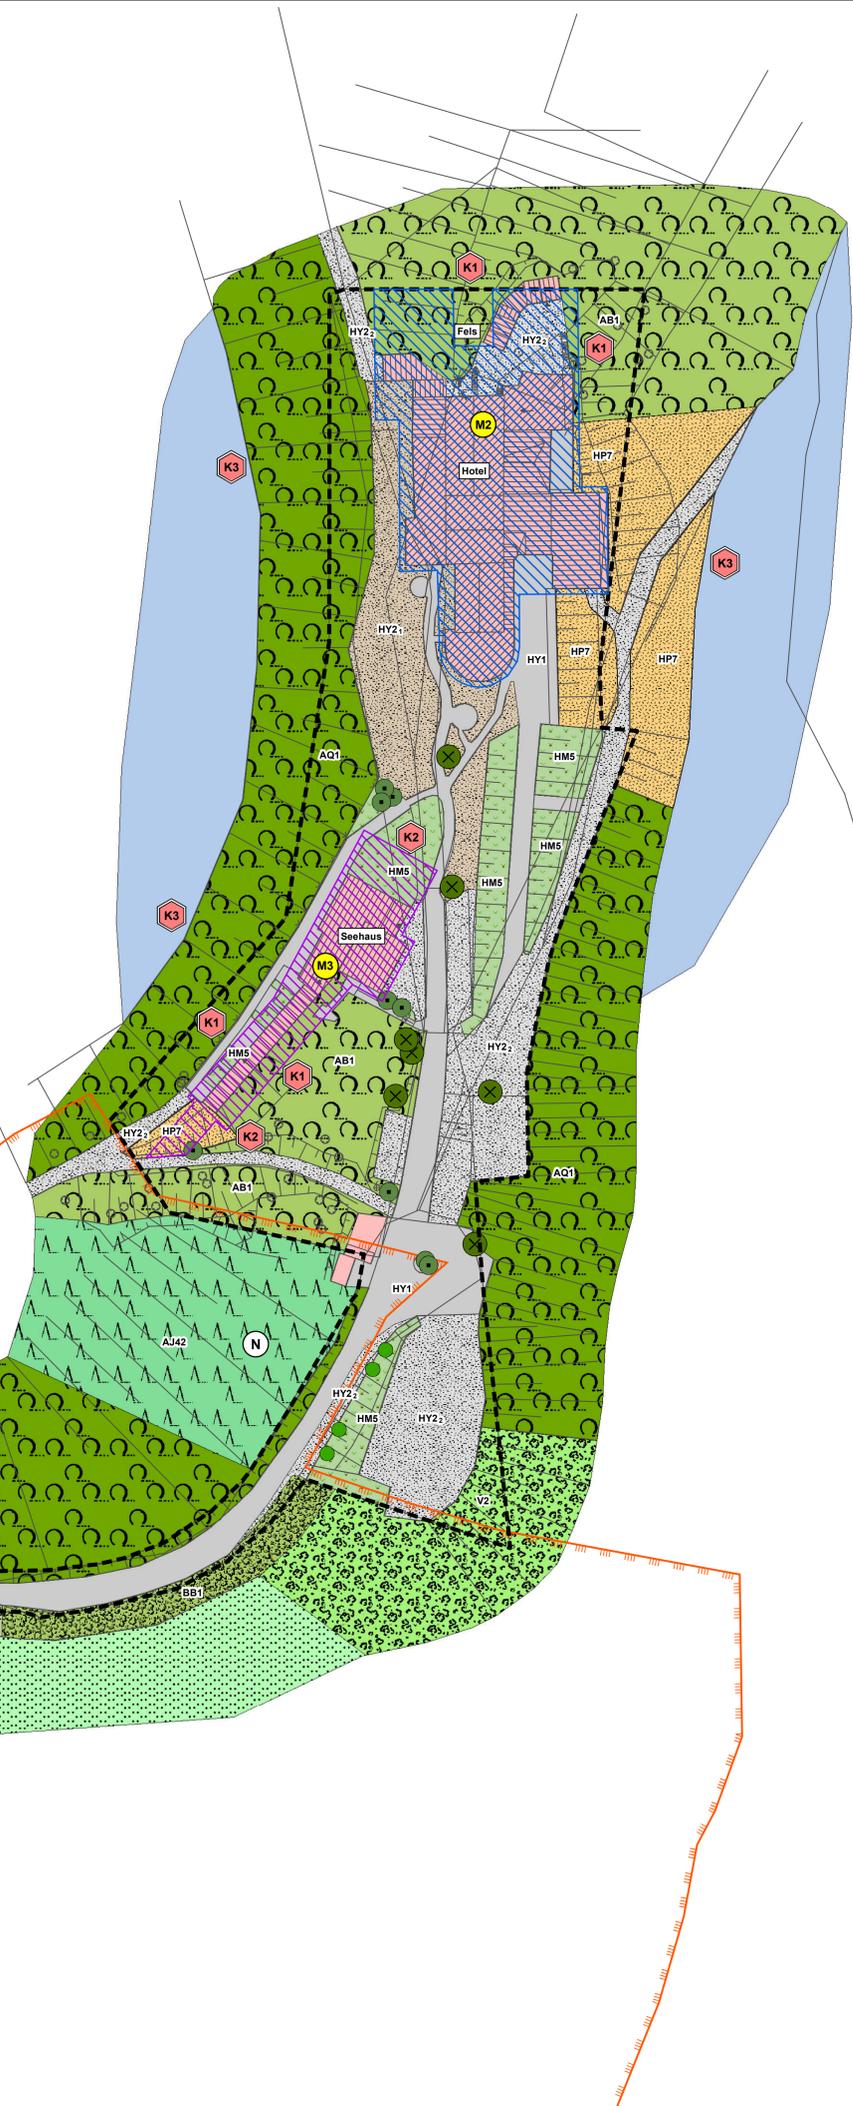
**K1: Potenzielle Schädigung der angrenzenden Gehölze/ des angrenzenden Waldes**  
Die an den Arbeitsbereich der jeweiligen Maßnahmen angrenzenden Gehölze bzw. Waldflächen sind während der Bauphase durch Maschineneinsatz und Arbeiten im Stamm-, Kronen- und Wurzelbereich gefährdet. Beeinträchtigungen können in erster Linie durch Arbeiten im Wurzelbereich sowie durch mechanische Verletzungen entstehen. Die zeitliche Wirkung der Eingriffe, die i.d.R. einen Vitalitätsverlust bewirken und bis zum Absterben der Bäume führen können, erstrecken sich häufig über mehrere Jahre.

**K2: Potenzielle Schädigung des Bodens**  
Im Bereich der Bautätigkeit kann der angrenzende Waldboden durch Auflagedruck und Verdichtung geschädigt werden. Bodenverdichtungen wirken auf Bodenstruktur und -gefüge verändernd/zerstörend, beeinträchtigen das Wurzelwachstum, beeinflussen die Edaphontätigkeit und behindern den Gas- und Temperaturausaustausch zwischen Boden und Atmosphäre.

**K3: Potenzielle Gefährdung der Wuppertalsperre**  
Es besteht eine potenzielle Gefährdung des Grundwassers und der Wuppertalsperre durch Verschmutzung, Schadstoffe und stoffliche Einträge während der Bauphase.

- ### Planvorhaben
- M1** Maßnahme 1: Bau einer Ausweichebucht (ca. 40 m<sup>2</sup>)  
**Relevante Biotypen:** Gehölzstreifen entlang der Straße mit überwiegend nicht lebensraumtypischen Gehölzen (Fichten) und mittlerem Baumholz (BD82) ca. 40 m<sup>2</sup>

- M2** Maßnahme 2: Erweiterung des Haupthauses (ca. 2.010 m<sup>2</sup>)  
**Relevante Biotypen:** Buchen-Eichenwald mit lebensraumtypischen Baumarten-Anteilen  $\geq 90\%$ , mittleres bis starkes Baumholz (AB1) ca. 250 m<sup>2</sup>  
 Hof-, Frei- und Stellflächen, Plätze und Wege; geschottert/ wassergebundene Decke (HY2) ca. 350 m<sup>2</sup>  
 Gebäude; asphaltierte oder gepflasterte Flächen (HY1) ca. 1.410 m<sup>2</sup>

- M3** Maßnahme 3: Erweiterung und Aufstockung des Seehauses (ca. 755 m<sup>2</sup>)  
**Relevante Biotypen:** Buchen-Eichenwald mit lebensraumtypischen Baumarten-Anteilen  $\geq 90\%$ , mittleres bis starkes Baumholz (AB1) ca. 105 m<sup>2</sup>  
 Ruderaffuren (HP7) ca. 60 m<sup>2</sup>  
 Grünfläche mit geringer Ausdehnung (HM5) ca. 140 m<sup>2</sup>  
 Gebäude; asphaltierte oder gepflasterte Flächen (HY1) ca. 450 m<sup>2</sup>

- M4** Maßnahme 4: Herstellung von Stellplätzen im Bereich des heutigen Bolzplatzes (ca. 4.710 m<sup>2</sup>)  
**Relevante Biotypen:** Bolzplatz (HU2) ca. 2.690 m<sup>2</sup>  
 Wirtschaftswiese, mäßig trocken bis frisch (A31) ca. 1.290 m<sup>2</sup>  
 Gras- und Krautfluren (HH7) ca. 365 m<sup>2</sup>  
 Plätze und Wege; geschottert (HY2) ca. 135 m<sup>2</sup>  
 Gehölzstreifen entlang der Straße mit überwiegend nicht lebensraumtypischen Gehölzen (Fichten) und mittlerem Baumholz (BD82) (werden erhalten) ca. 140 m<sup>2</sup>  
 Strauchhecke, Gebüsch mit lebensraumtypischen Gehölzen (BB1) (werden erhalten) ca. 70 m<sup>2</sup>
