## Zugang Heimatmuseum

Eingangssituation nach der Renovierung des Museums

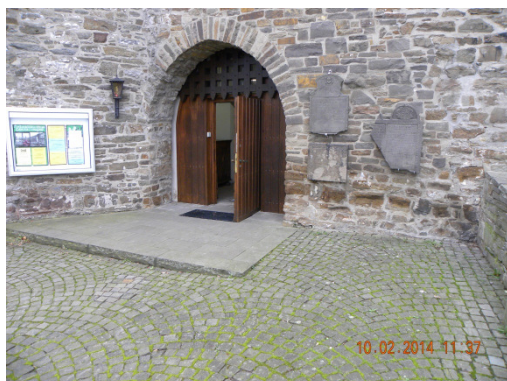
01

Zugang zum  
Museum

Eingangspodest

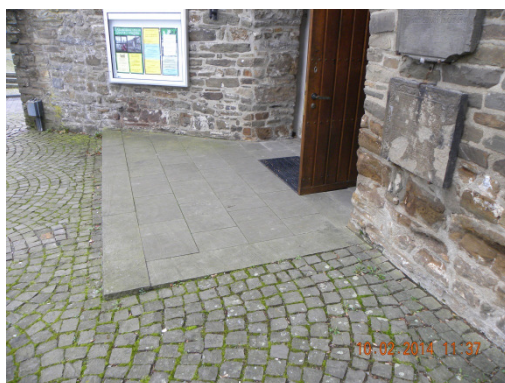
02

Seitliche Auffahrt auf Podest möglich,  
Aufstellfläche ausreichend vorhanden.

Zugang zum  
Museum

Eingangspodest

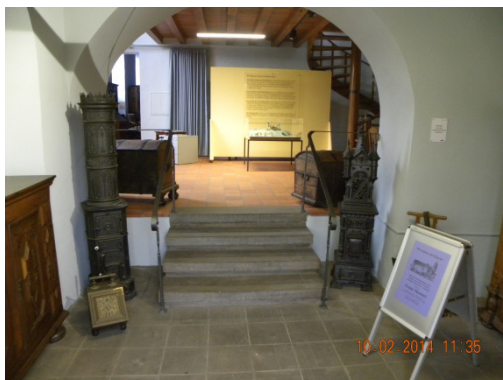
03

Vorraum zum Ausstellungsraum unter der Galerie

Der Höhenunterschied der 3 Stufen plus Podest beträgt ca. 60 cm.

Einfache Hilfsmittel oder eine Rampe sind nicht möglich.

Rampenlänge bei einer zulässigen Steigung von 6 % würde 10,00 m betragen.

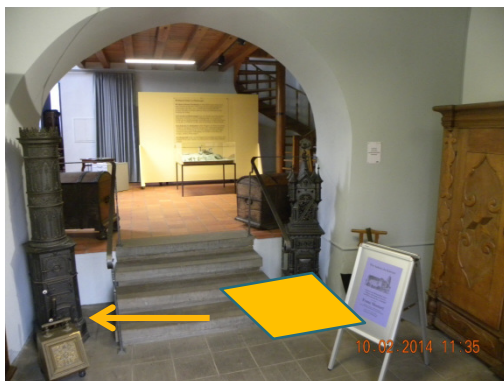
09

Einbausituation vor Ort

Nutzbare Breite **115 cm**

Wenn  
Natursteintreppe  
nach links versetzt  
wird.

Lift rechts neben der  
Treppe
