Datum	Änderung	Name	Index
<p>WUPPERVERBAND für Wasser, Mensch und Umwelt</p>			
Projektbezeichnung:		Fremdwassersanierungskonzept	
Projektnr. WV:			
Auftraggeber:		<p>Stadt Hückeswagen FB III -Bauen, Planung, Umwelt Betrieb Abwasserbeseitigung Auf'm Schloß 1 42499 Hückeswagen</p>	
Gez.	Datum	Name	Zeichnungsgegenstand/-objekt/-sicht/-schnitt:
Bearb.	10/2010	FROE-WV	AE RÜ Weststraße
Gepr.	10/2010	Kießling-HUE	
CAD-Datei:			Fremdwasseruntersuchung 01.03.2010 (Trockenwetter mit Schneeschmelze)
Zeichnungsnummer		Aktennr. WV:	Maßstab:
Wuppertal, den		Der Vorstand	1:1000

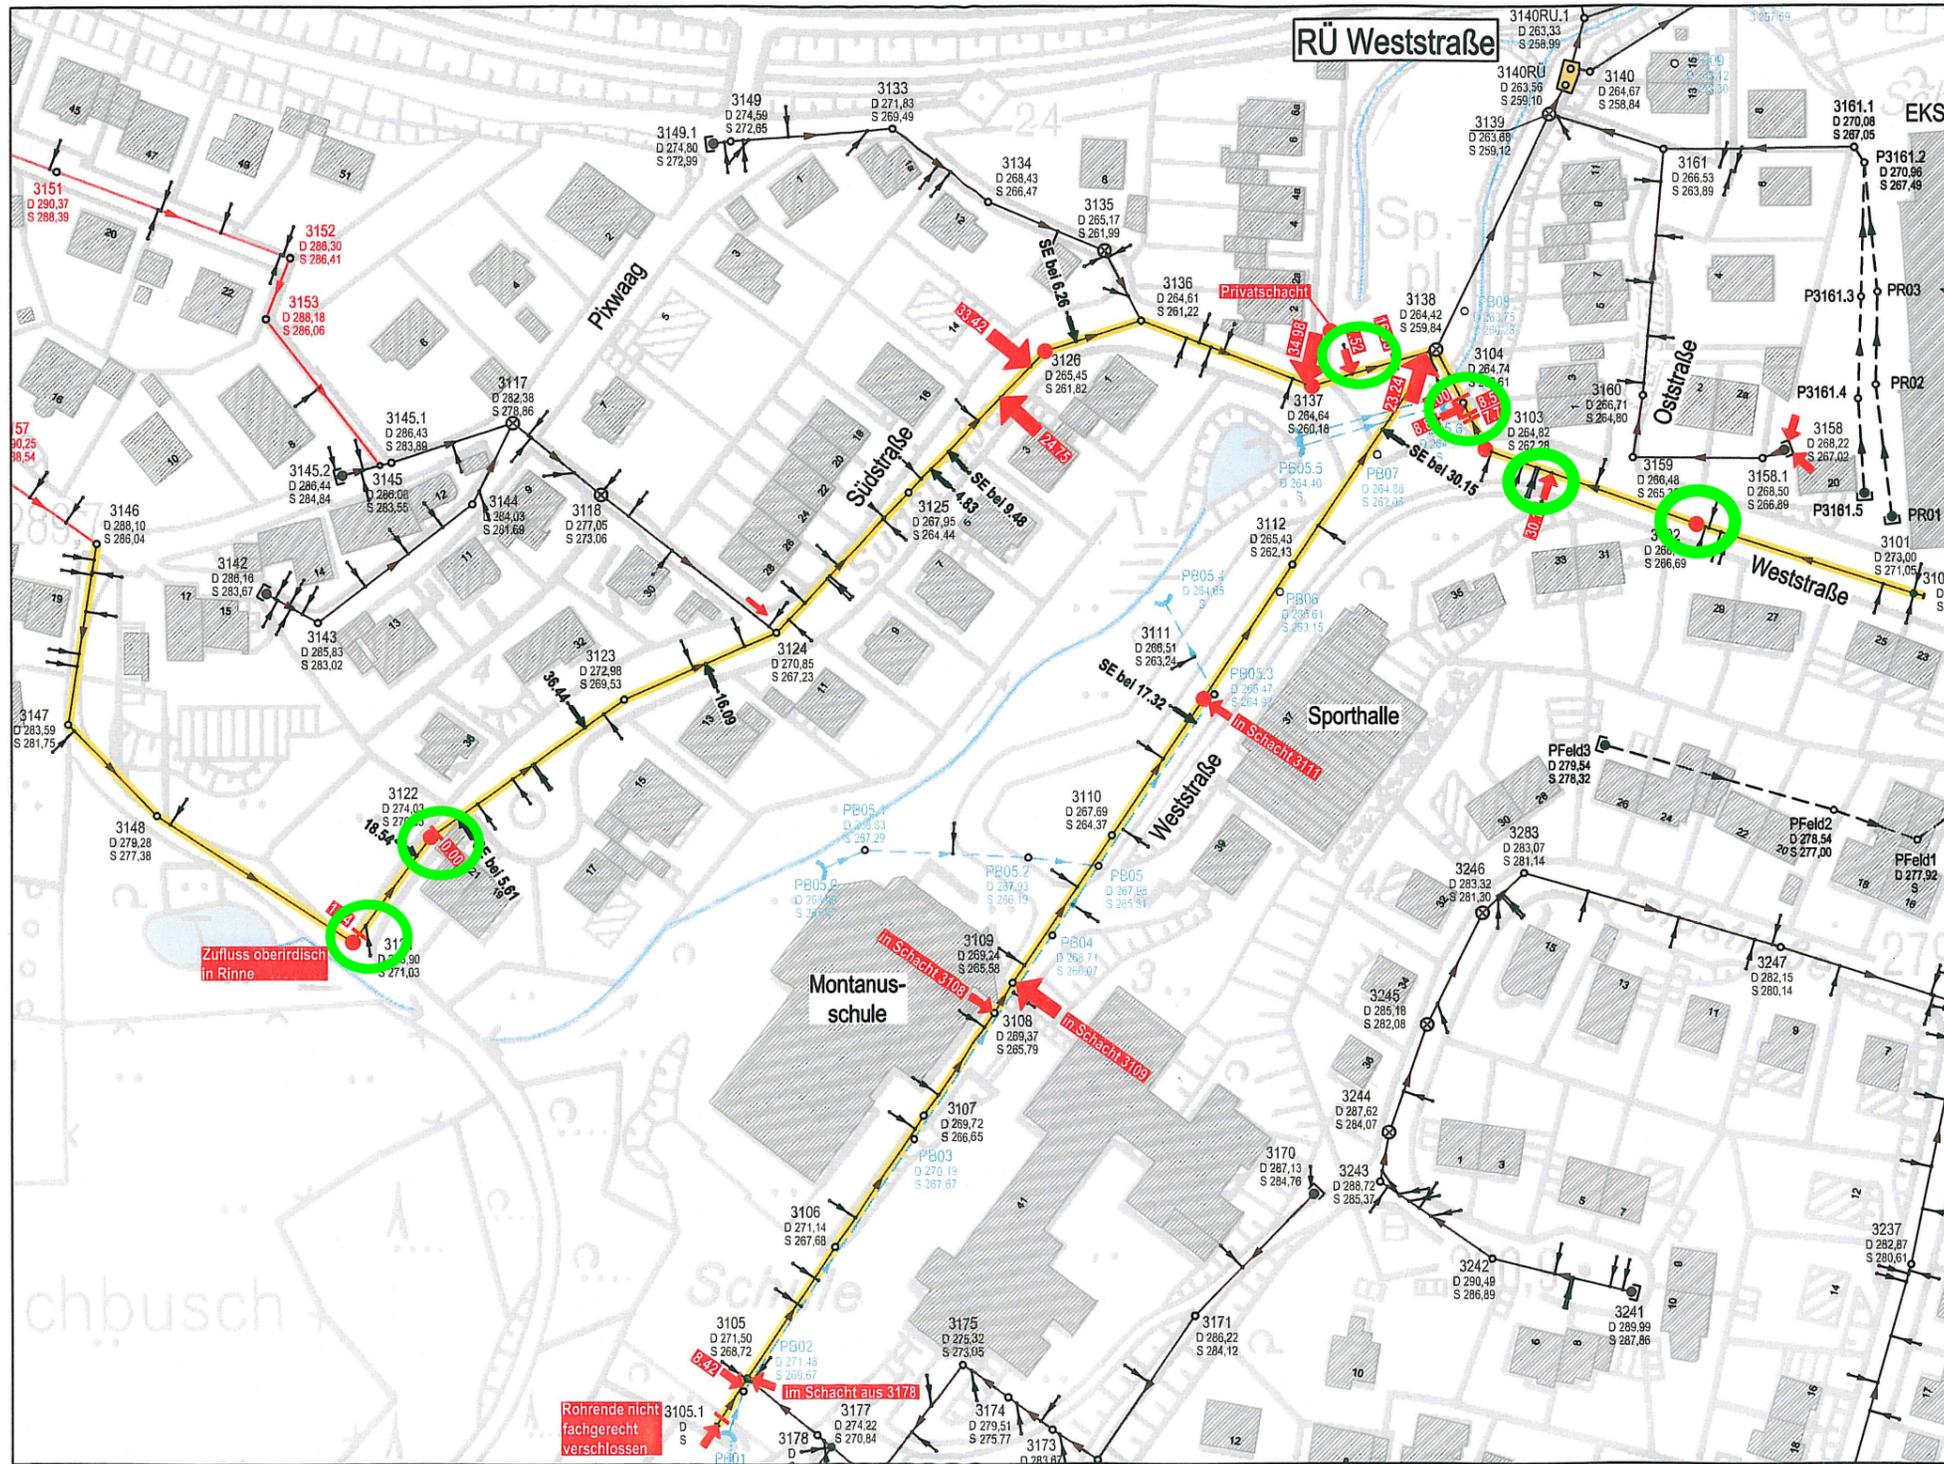
- Schacht undicht und/oder Inkrustation
- ↔ Rinnsal ggfs. durch Schneeschmelze
- ↘ Zulauf Fremdwasser (Station in Fließrichtung)
- Muffe
- Kamerauntersuchung bei Schneeschmelze (Mischwasserkanal)
- SE Straßeneinlauf
