Hydrogeologisches Bodengutachten zum
Bauvorhaben „Erschließung Brunsbachtal“
in Hückeswagen

Auftraggeber: Hückeswagener Entwicklungsgesellschaft mbH & Co. KG
Auf'm Schloß 1
42499 Hückeswagen

Erstellt im: Januar/Februar 2018

Auftrags-Nr.: 18-5568a

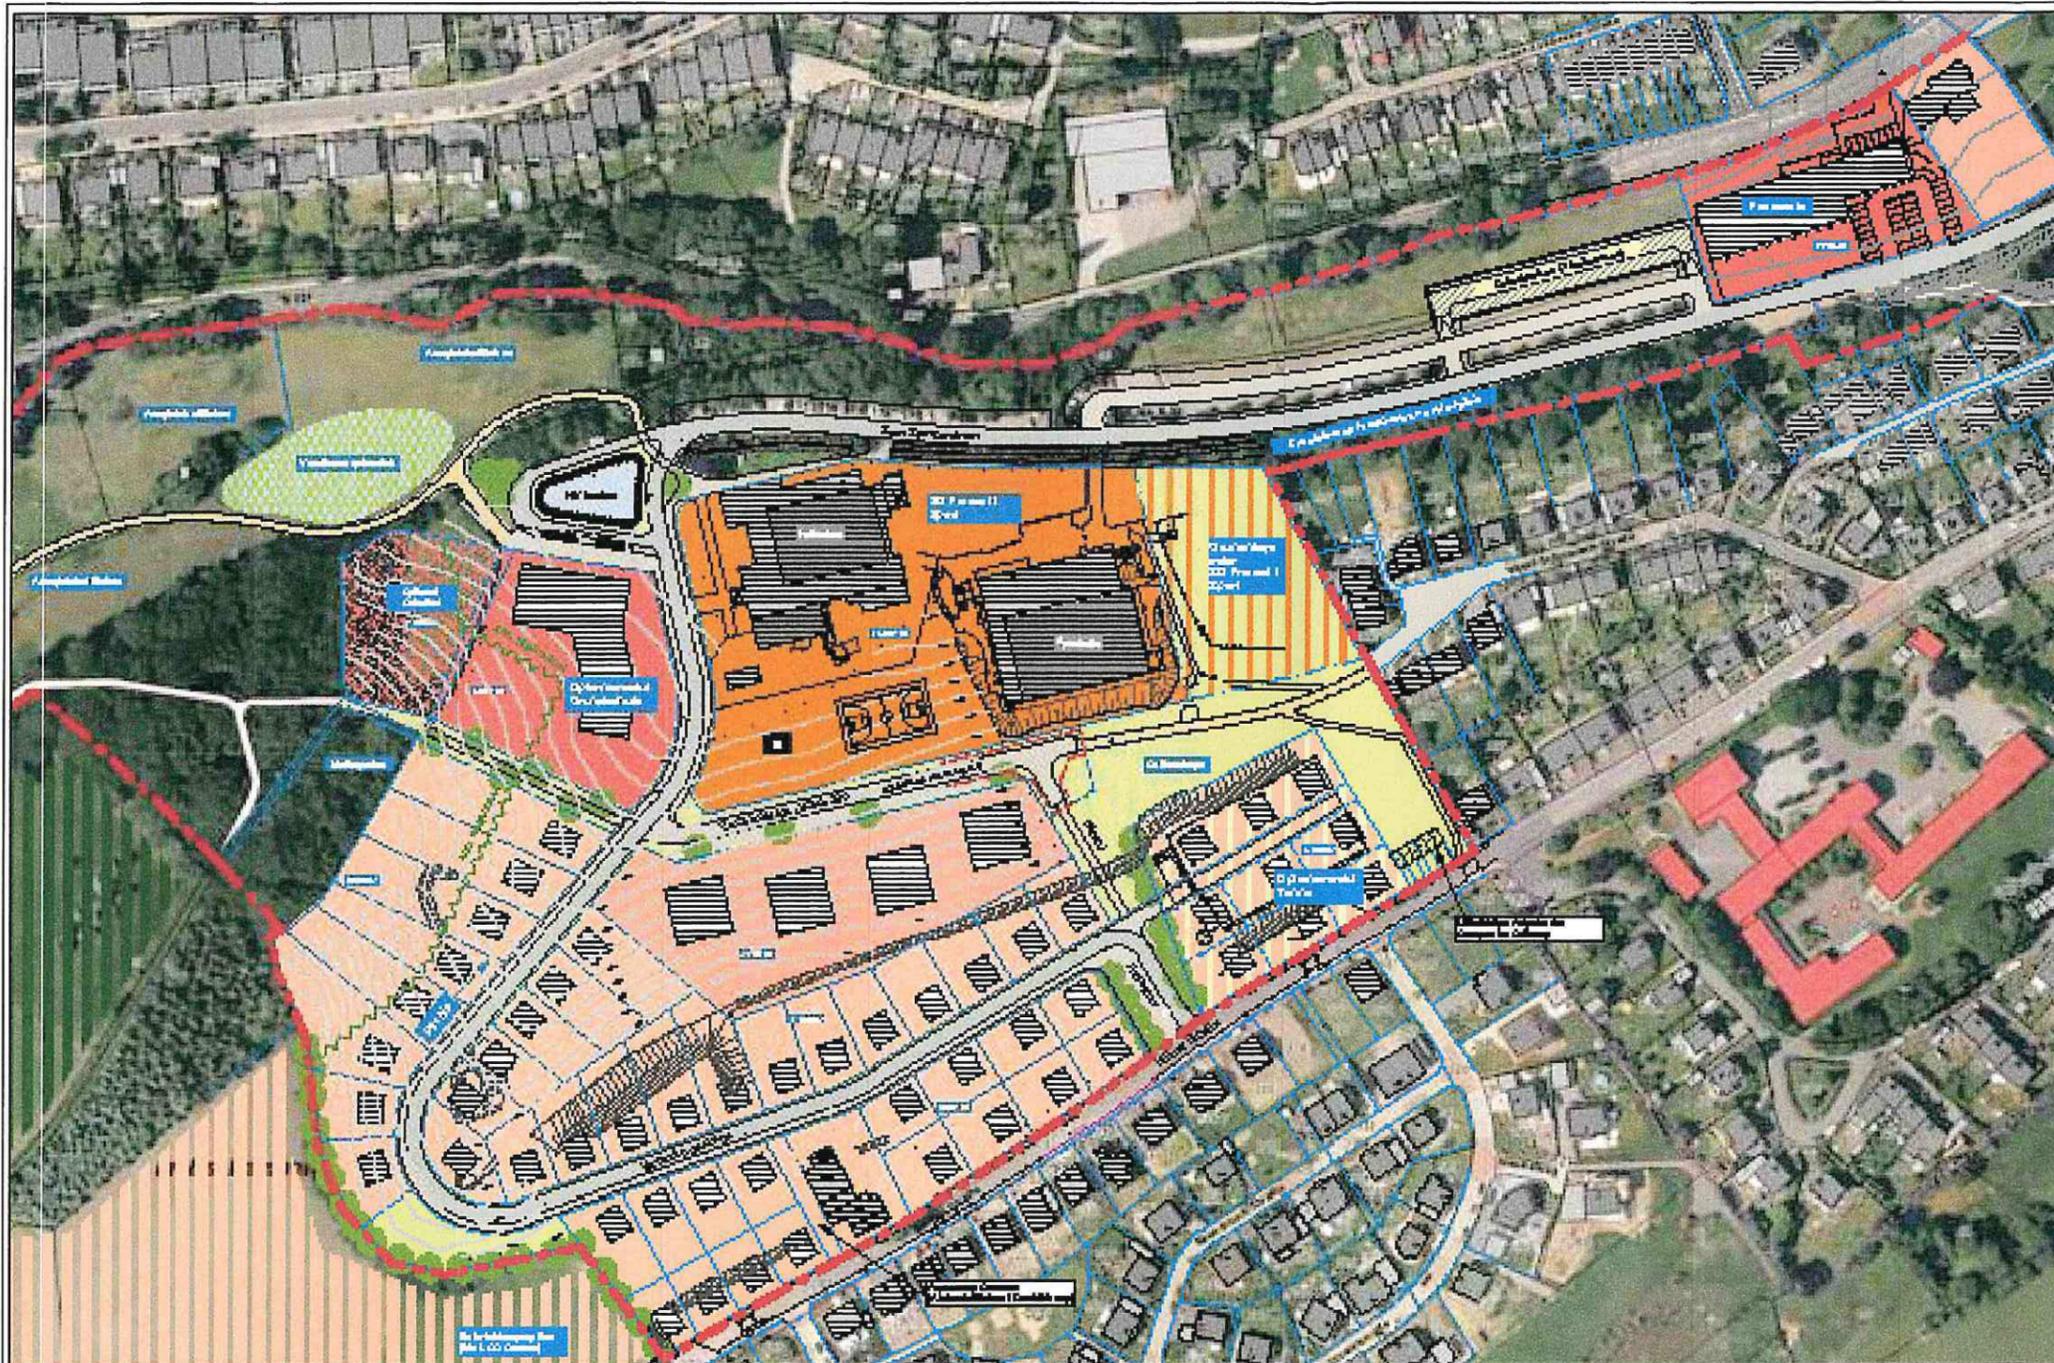
bear./Dat.	gepr./Datum	geändert/Datum
Maßstab: ohne	Zeichnungsnr. 18-5568a	Anlage 1

Planinhalt: Übersichtsplan des Baugebietes

Die Örtlichkeit sowie die Planungen können dem Übersichtsplan in Anlage 1 entnommen werden.

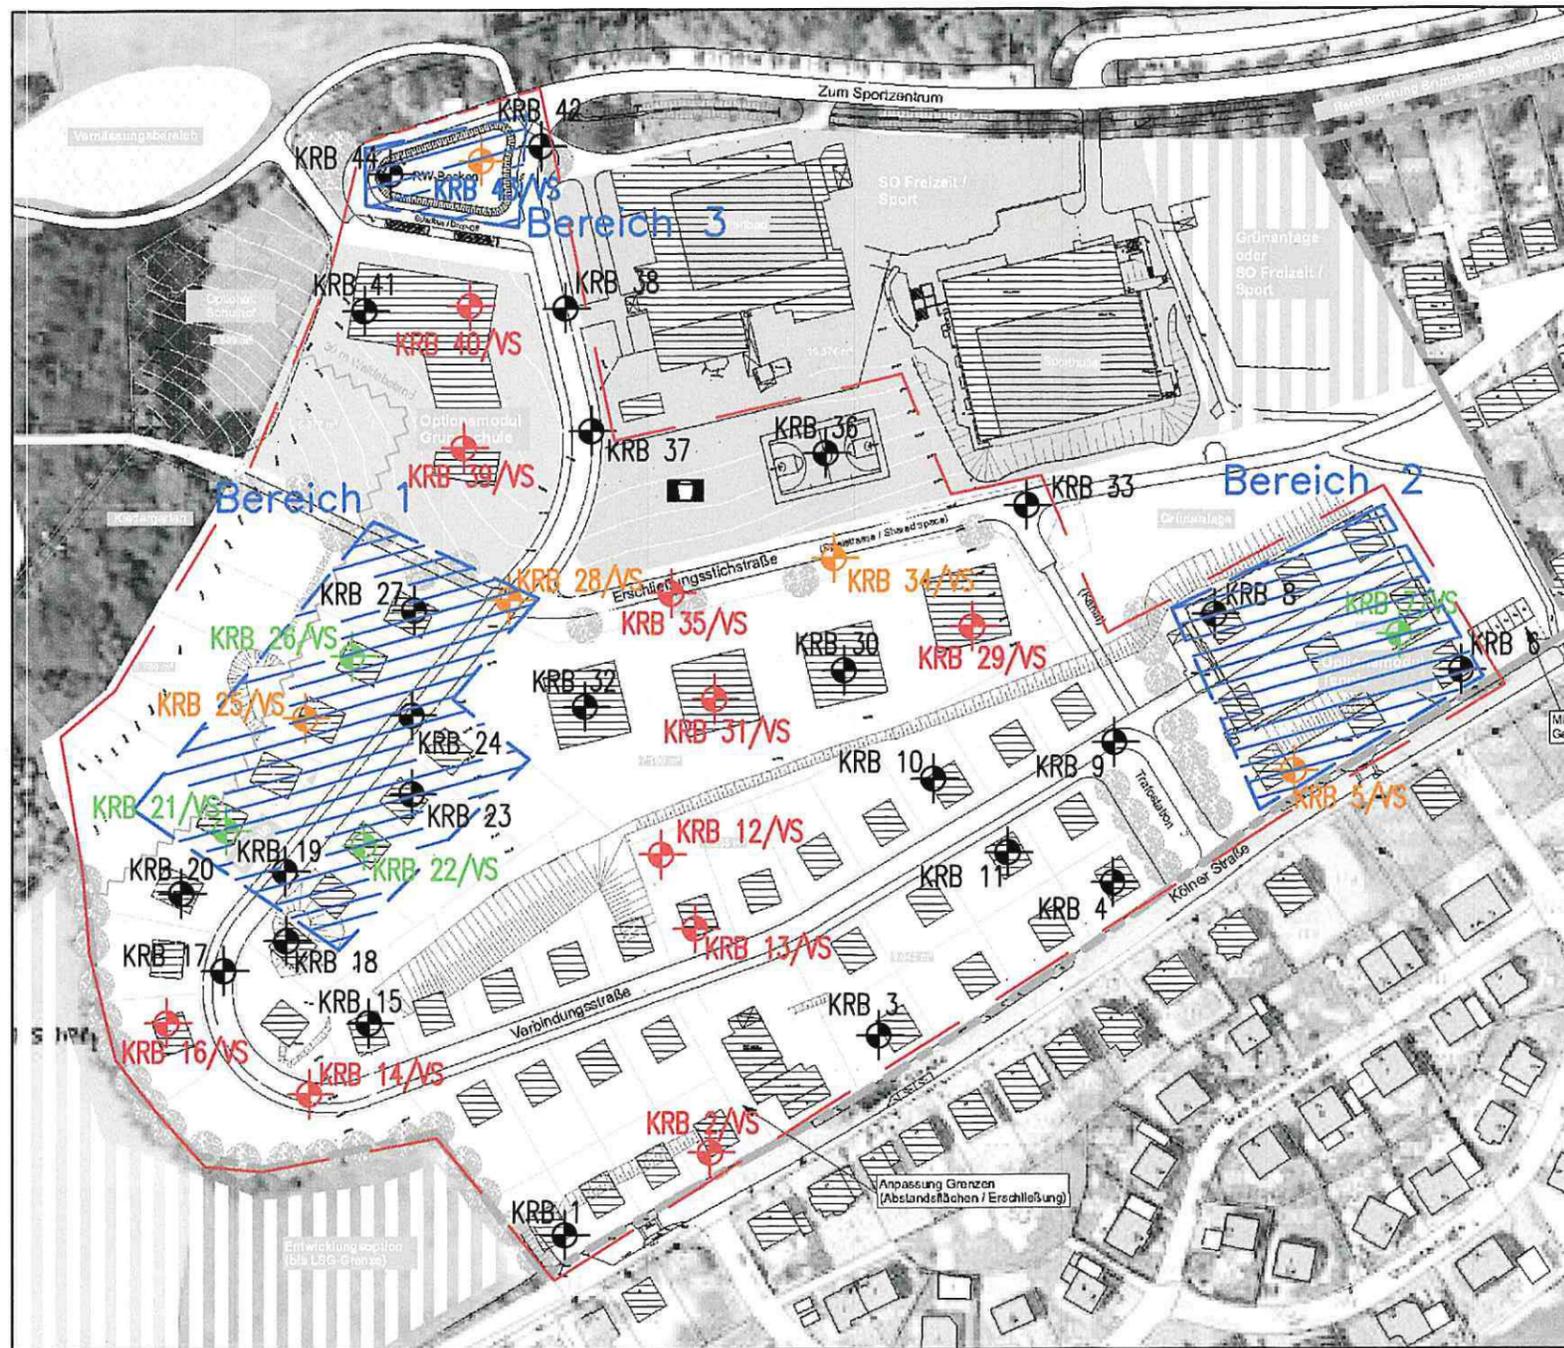
Maßstab: ohne	Zeichnungsnr. 18-5568a	Anlage 1.2	
------------------	---------------------------	---------------	--

- bebauter Teil des Erschließungsgebietes
 - Ansatzpunkt
 - KRB 1 Kleinrammbohrung
 - VS Versickerungsversuch (Open End Test)
 - KRB 7/VS
 - KRB 6/VS
 - KRB 1/VS
 - Bereich 1
- geringe Durchlässigkeit des Untergrundes (k_f -Wert $< 1 \cdot 10^{-6}$ m/s)
- mäßige Durchlässigkeit des Untergrundes (k_f -Wert $> 1 \cdot 10^{-6}$ m/s aber $< 5 \cdot 10^{-6}$ m/s)
- gute Durchlässigkeit des Untergrundes (k_f -Wert $> 5 \cdot 10^{-6}$ m/s)
- Bereich 1, in dem eine Versickerung vor dem Hintergrund der hydraulischen Leitfähigkeit des Untergrundes möglich erscheint

Planinhalt: Lageplan mit Darstellung des bebauten Teils
des Erschließungsgebietes

Alle Bohrpunkte wurden nach ihrer Lage vermessen. Die Lage der Sondieransatzpunkte ist dem Lageplan in Anlage 1 zu entnehmen.
