Bericht zu ergänzenden chemisch-analytischen
Untersuchungen von Bodenmaterial für das
Bauvorhaben: „Erschließung Brunsbachtal“
in 42499 Hückeswagen

Auftraggeber: Hückeswagener Entwicklungsgesellschaft mbH & Co. KG
Auf'm Schloß 1
42499 Hückeswagen,

Erstellt im: Dezember 2018

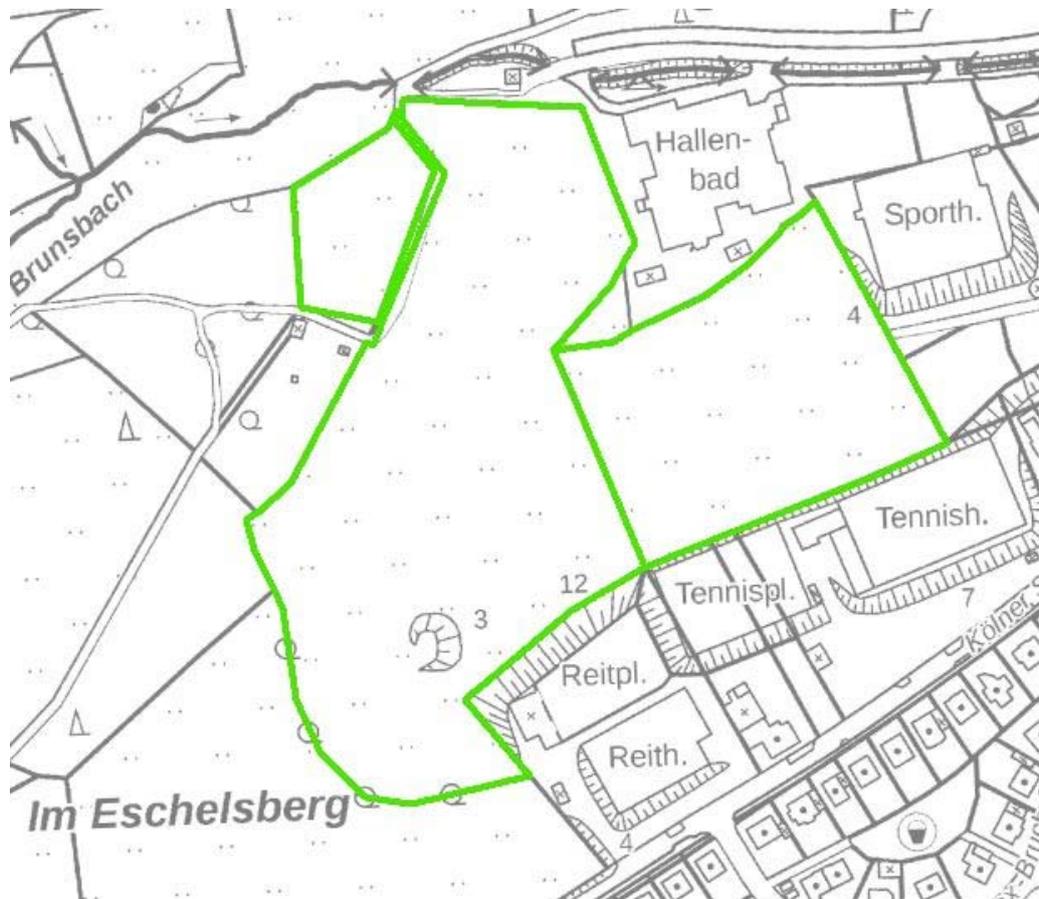
Auf der amtlichen topographischen Karte ist die von Ihnen beschriebene
Haldenstruktur auf dem Flurstück 26 dargestellt.

Nach den Aufzeichnungen des Heimatforschers Siegfried Berg in dem Buch „Heimischer Bergbau ... in und um Hückeswagen“ (ISBN 978-3-87707-742-9) aus dem Jahr 2008 gibt es auf Seiten 33 und folgende für diesen Bereich Hinweise auf Stollenbergbau, der bereits im 18. Jahrhundert stattgefunden hat. Konkrete Informationen über den Stollen, dessen Zugang (Stollenmundloch) und Verlauf sowie den Umfang der bergbaulichen Aktivitäten finden sich in den Aufzeichnungen nicht. Auf Grund der Geländestruktur müsste ein Stollen in süd-südwestlicher Richtung in den Berg vorgetrieben worden sein.
