Bauwerksprüfungen 2019/2020

**Ausschuss für Bauen und Verkehr
27.08.2020**

Geprüfte Bauwerke

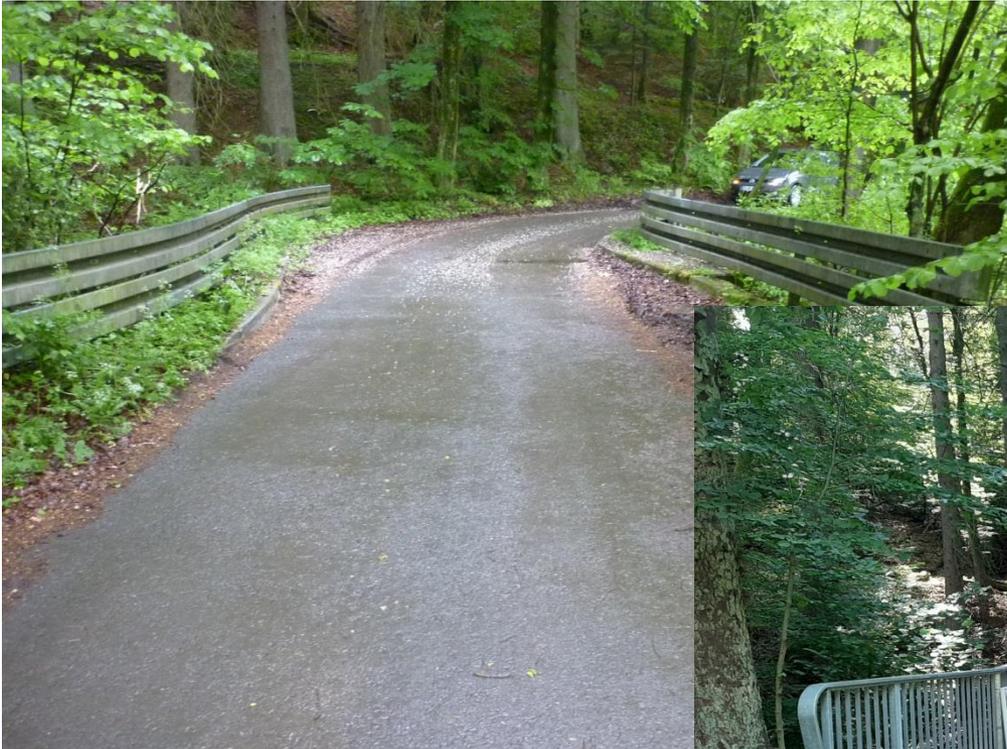
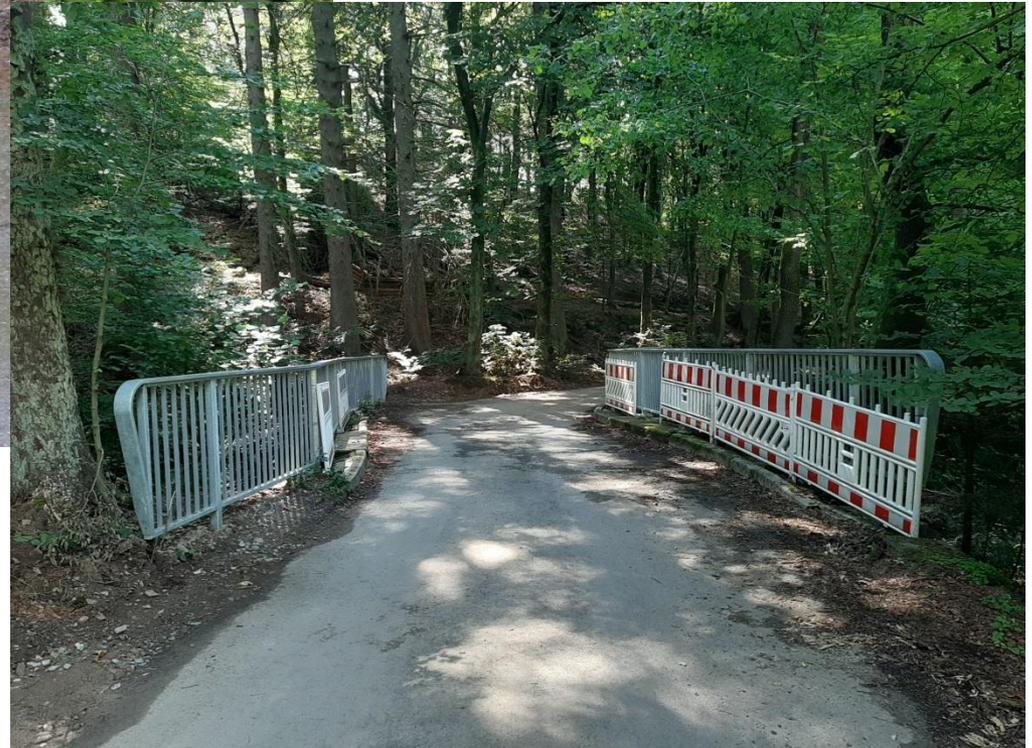
Brücke Odenholl

Erneuerung Geländer

ca. 15.000 €

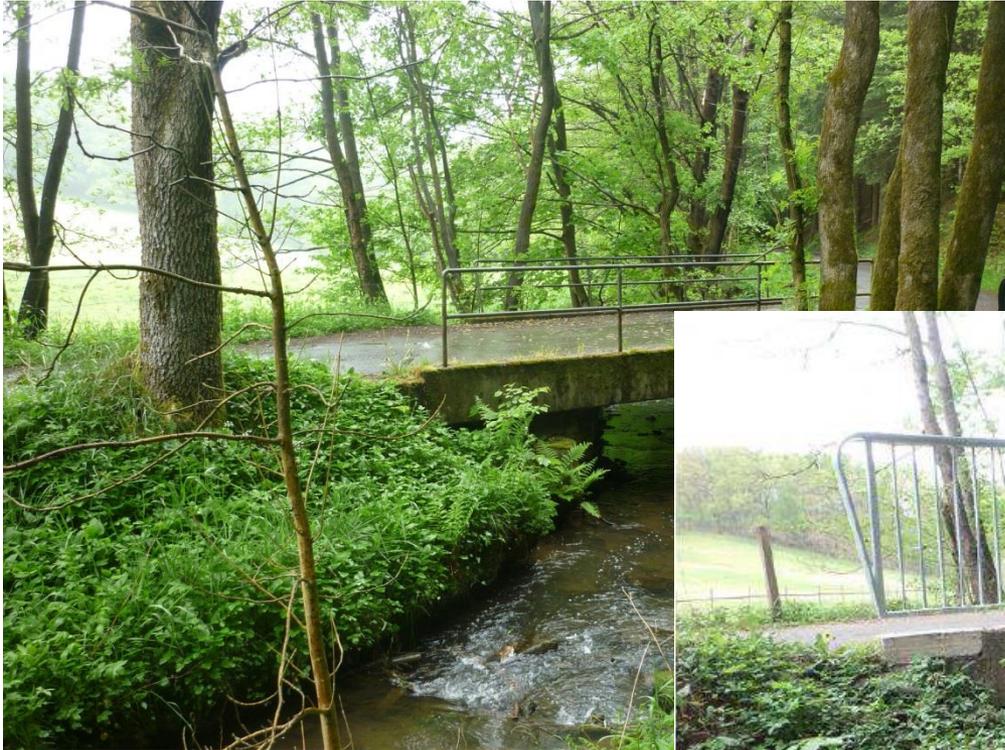
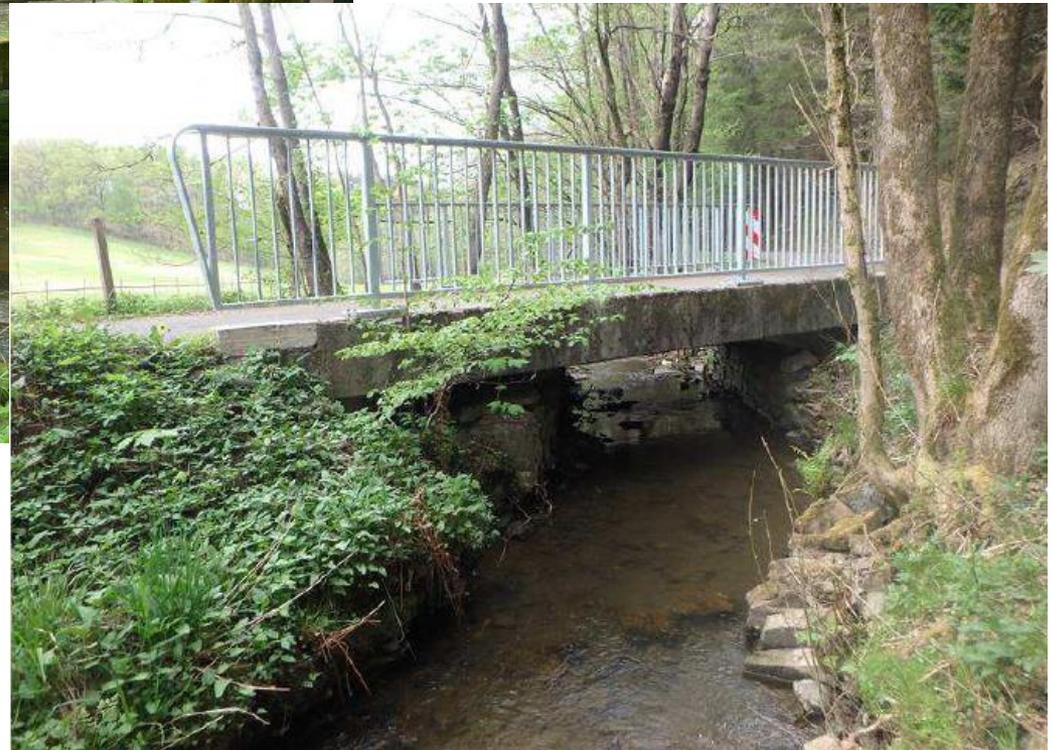
Brücke Goldenbergshammer

Erneuerung Geländer

ca. 10.000 €

- **Alle geprüften Bauwerke sind stand- und verkehrssicher!**
- **Keine Verschlechterung der Zustandsnoten!**
- **Verbesserung durch umfangreiche Instandsetzungsarbeiten**
 - **z. B. neues Geländer Brücke
Goldenbergshammer**

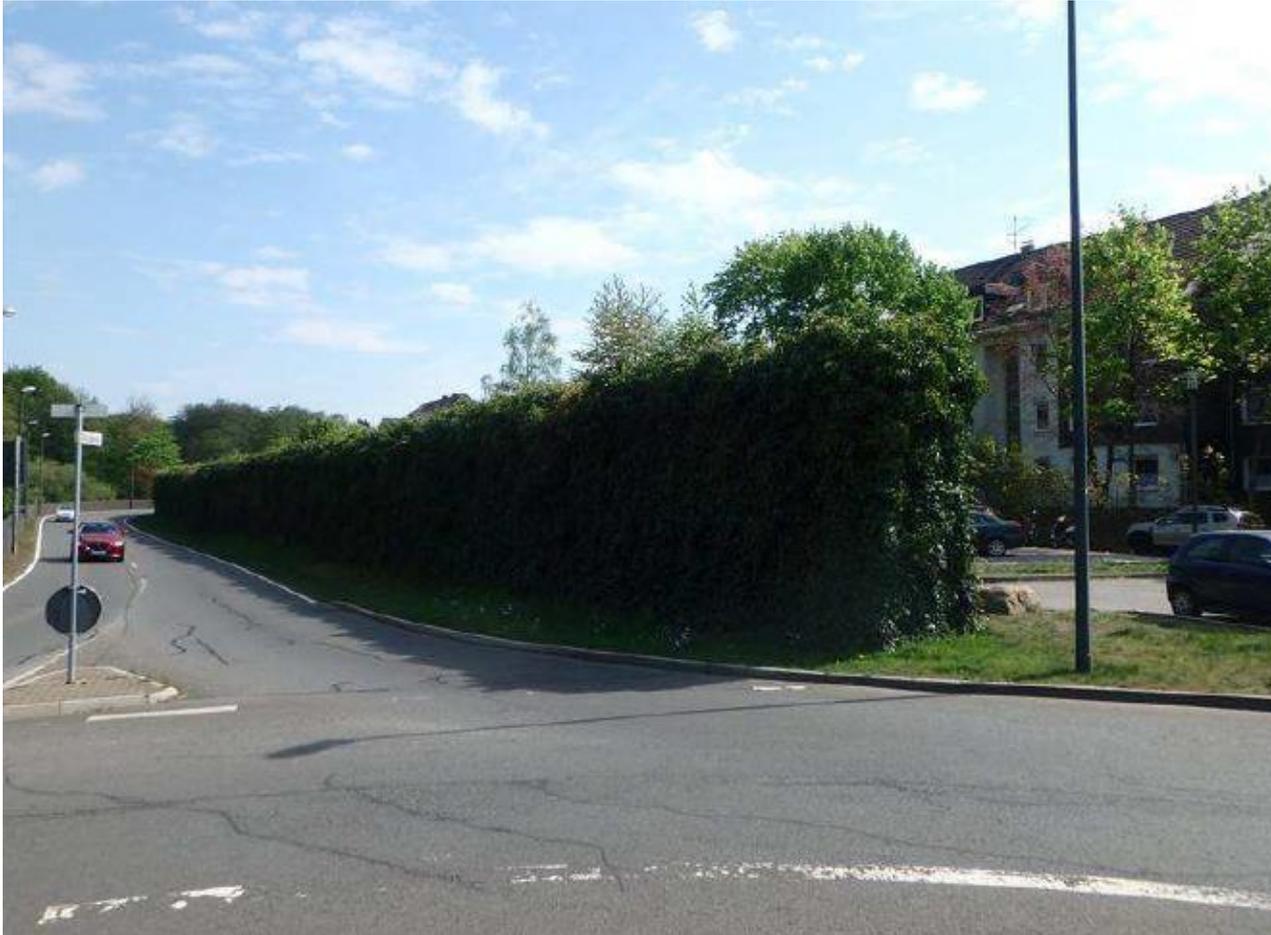
Lärmschutzwand Alte Ladestraße

➔ Zustandsnote: 1,7

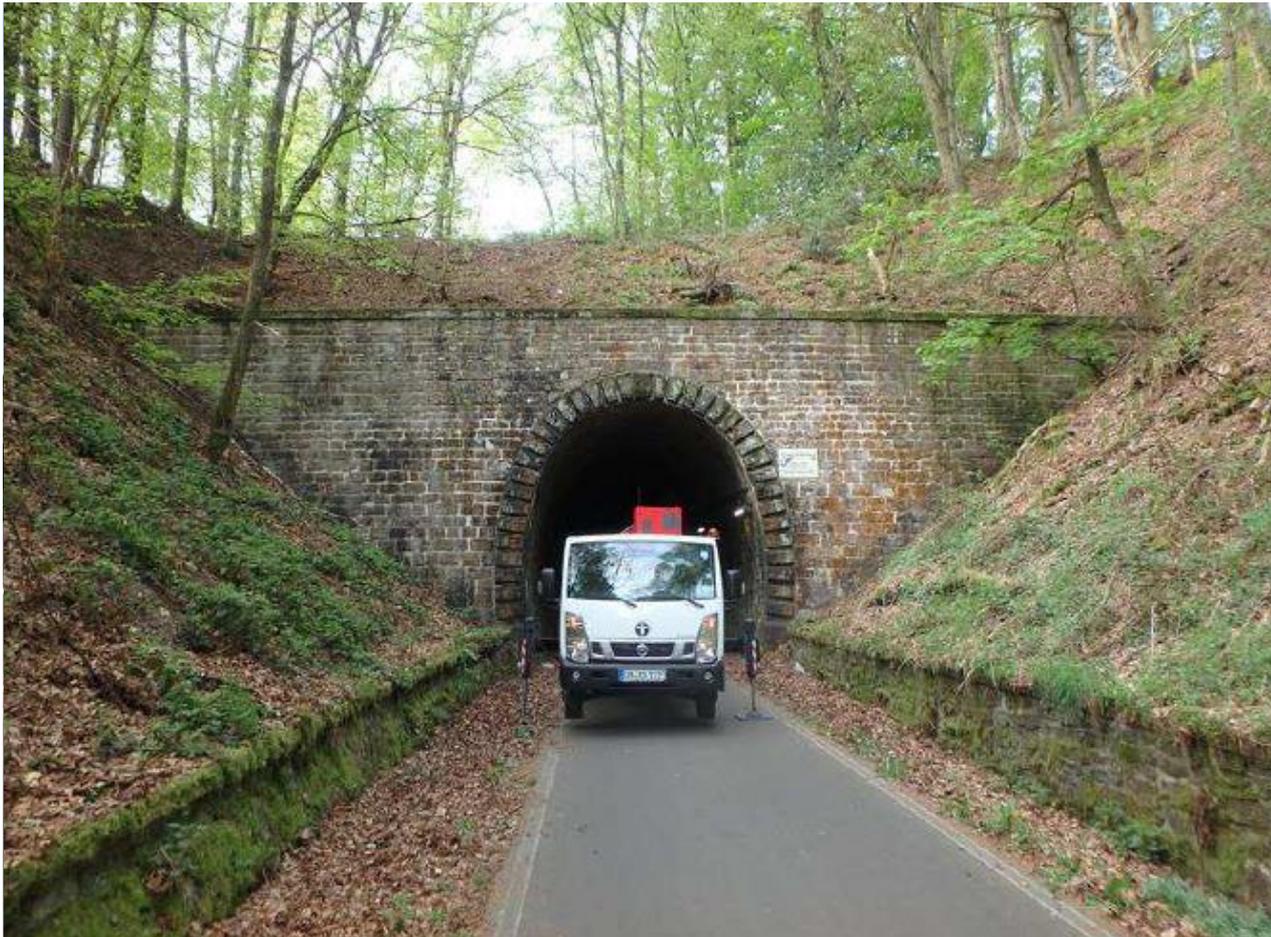
➔ Zustandsnote: 2,5

- Erhalten der Verkehrssicherheit durch kleinere Instandsetzungsarbeiten an allen Brücken
- Tunnel Höhsiepen
 - Aufstellen eines Sanierungskonzept gegen Durchfeuchtung inkl. der Folgeschäden
 - Beseitigung der Vandalismusschäden
